Número: SB-002/15

Assunto: Trinca no prato do elastômero.

Referencia : VAN'S AIRCRAFT - SB 14-08-29 - (Data efetiva: 29/08/2014)

BOLETIM DE SERVIÇO

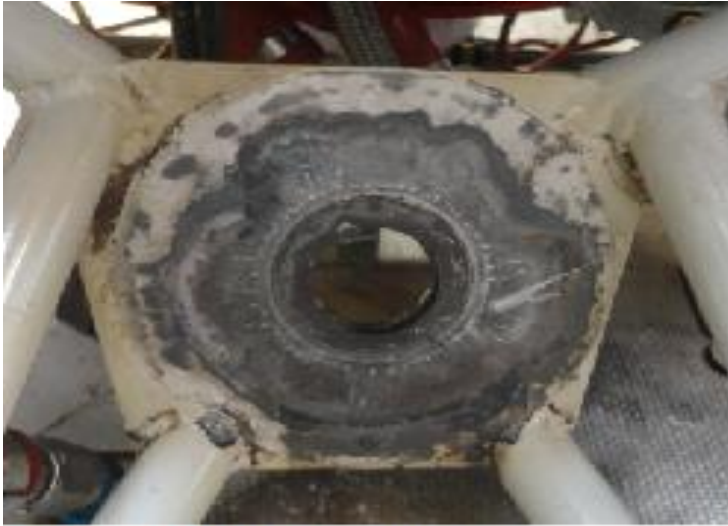
Exemplo de WD-1001E sem trincas

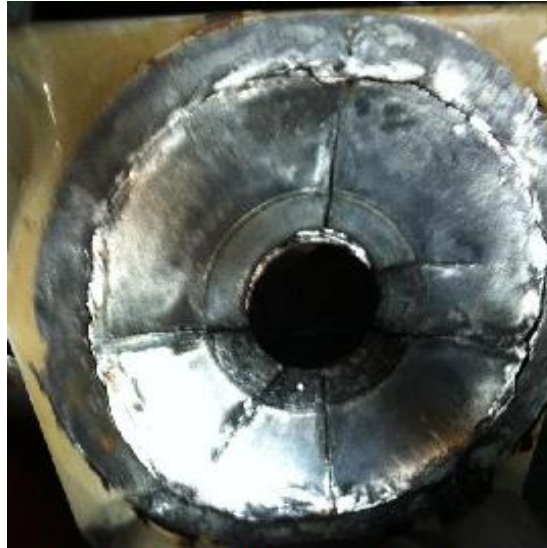
Exemplo de WD-1001E severamente danificado.

- 1 - Solicitar o envio do prato de reforço (WD-1001M-MOD) e do suporte anular (WD-1001H).
- 2 – Remover o motor e o trem de pouso do berço e então remover o berço da aeronave.

- 3 – Remover todos os detritos soltos, se o prato do elastômero estiver severamente danificado.
- 4 – Utilizar uma broca escalonada de 2 polegadas para alargar o furo central do prato do elastômero. Lubrificar a broca e inseri-la através do furo no dynacup e perfurar através do prato do elastômero com baixa RPM (lubrificar como necessário). O diâmetro interno do dynacup manterá a broca centralizada sobre o prato do elastômero.
