| | | <b>BOLETIM DE SERVIÇO</b><br><i>(Service Bulletin)</i> | | <b>SB-004-26</b> | |
| <b>ASSUNTO:</b> INSPEÇÃO E SUBSTITUIÇÃO DOS MANGOTES DA CONEXÃO DO TURBO AO INTERCOOLER<br><i>(Subject)</i> | | | | Página 1 de 3 | |

**Modelos Afetados:** Aeronaves Flyer RV-10 LSA equipadas com motor SMA.

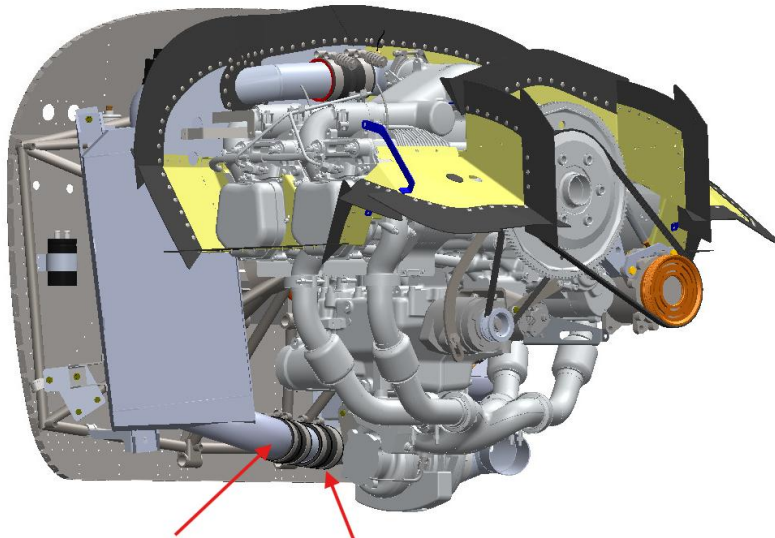
**Sinopse:** A Flyer Indústria Aeronáutica recebeu relatos de ocorrência de trincas nos mangotes de conexão entre o turbo e o intercooler em aeronaves equipadas com motor SMA, incluindo registros em componentes com tempo em serviço entre 150 e 200 horas de voo. Em todos os casos reportados, não houve comprometimento da segurança do voo; entretanto, foi necessária a redução da potência do motor como medida preventiva para evitar o aumento da temperatura do ar de admissão.

A presença de trincas nesses mangotes pode comprometer a integridade do fluxo de ar entre o turbo e o intercooler, reduzindo a eficiência do sistema de sobrealimentação e podendo resultar em perda de potência do motor. Portanto, caso seja identificada qualquer trinca, fissura ou outro indício de comprometimento estrutural durante a inspeção, o mangote afetado deverá ser substituído antes do próximo voo.

**Passo 2:** Realizar inspeção visual em toda a extensão acessível dos mangotes, conforme a Figura 01, incluindo suas regiões de conexão e fixação, verificando a presença de trincas, cortes, desgaste, deformações, deterioração ou outros sinais que possam comprometer sua integridade.

Figura 1 - Mangotes a serem inspecionados

**Passo 3:** Caso seja identificada qualquer trinca ou dano que comprometa a integridade do mangote, o componente deverá ser substituído antes do próximo voo. Na ausência de danos, registrar a inspeção realizada e a respectiva leitura do horímetro do motor. A próxima inspeção deverá ocorrer em intervalo máximo de 100 horas de voo.

**Passo 4:** Realizar a substituição dos mangotes a cada 100 horas.
