BOLETIM DE SERVIÇO SB18-03-30

Objetivo: Inspeção do batente do Profundor

Modelos Afetados: Aeronave RV-10 adquiridas, após de abril de 2012

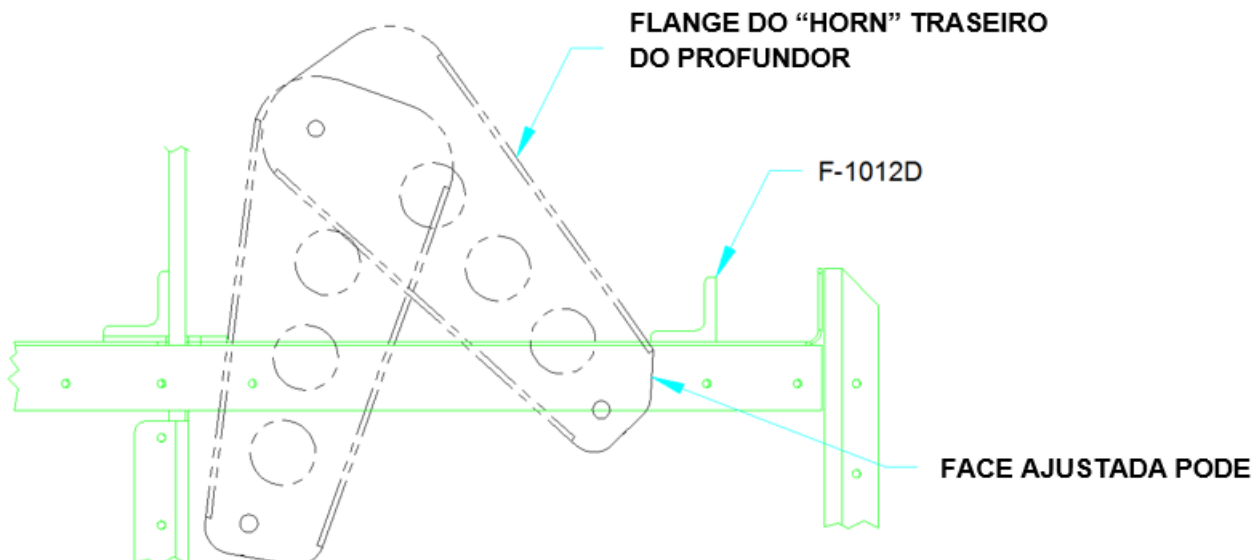
FIGURA 1: OPERAÇÃO NORMAL DO BATENTE DO CONTROLE

Em abril de 2012, uma parte inferior do “horn” do Profundor foi removida (veja o lado ajustado indicado na Figura 1). Essa parte do “horn”, normalmente precisa ser ajustada para uso na maioria das aeronaves RV. O RV-10 não requer esse ajuste. Chegou ao nosso conhecimento que, devido às tolerâncias de produção, seria possível que o “horn” interferisse na parada do comando do Profundor. Essa condição também permitiria o deslocamento excessivo do Profundor. Se houver algum desses problemas, o “stop” traseiro F-1012D do Profundor deve ser substituído.

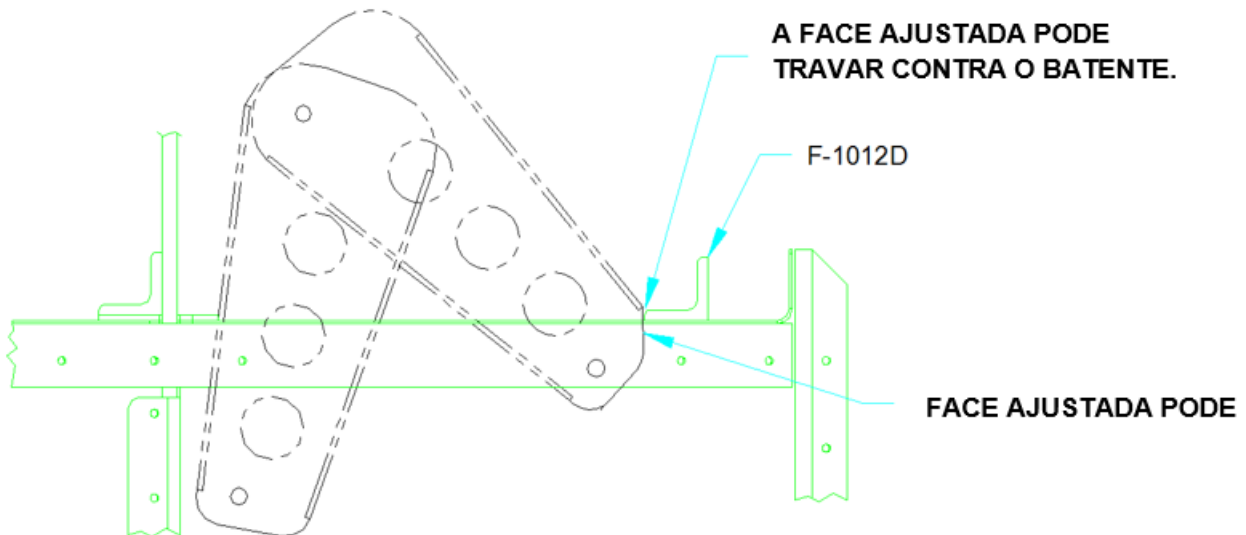
FIGURA 2: OPERAÇÃO ANORMAL DO BATENTE DO CONTROLE

Etapa 2: Inspeccionar o sistema de controle de inclinação, quanto ao contato adequado do flange traseiro do controle de elevação, contra o “stop” ascendente F-1012D do Profundor, conforme mostrado na Figura 1. Se sua instalação for inadequada, o flange não fará contato, conforme mostra a Figura 2. Se sua aeronave corresponder à Figura 1 prosseguir para a última etapa deste boletim de serviço. Se sua aeronave corresponder à Figura 2 prosseguir para a próxima etapa.

Etapa 3: Remover o “stop” F-1012D ascendente do Profundor. Ver Manual do RV-10
