## MANDATÓRIO

Número: SB-001/20

Data de Emissão Flyer: 10/03/2020 Revisão: 00

<b>Editor:</b>	Van's Aircraft Inc.
<b>Data efetiva:</b>	26 de fevereiro de 2020.
<b>Limite de aplicação:</b>	<b>Quando aplicar?</b> Nas próximas 4 horas. <b>Ação repetitiva:</b> A cada inspeção anual de manutenção.
<b>Assunto:</b>	Rachaduras no terminal de conexão interno da perna da Bequilha do RV-10.
<b>Modelos Afetados:</b>	Aeronaves RV-10 em atividade e/ou Kits de Acabamento embarcados antes de 01 de outubro de 2019.

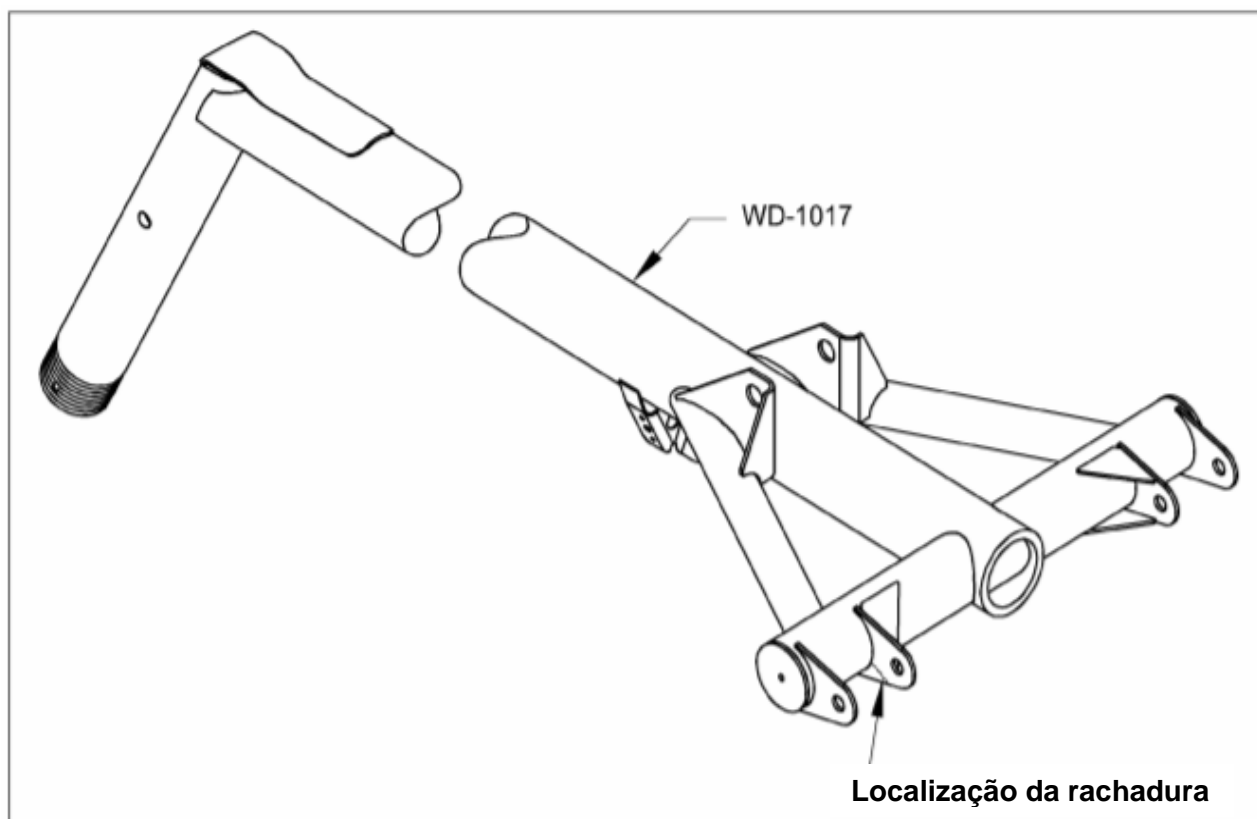
Figura 1: Localização da rachadura interna

Inspeccionar os terminais de conexão internos, da bequilha (WD-1017) trem pouso dianteiro, quanto a rachaduras (ver Figura 01). Se houver rachaduras substituir a peça WD-1017, pela peça WD-1017-1, conforme descrito neste documento. Se não houver nenhuma rachadura serão necessárias inspeções anuais.

**NOTA:** A perna da bequilha é tratada termicamente. A solda não é recomendada como método de reparo dessa peça.

Foi descoberta uma rachadura no terminal de conexão interno na bequilha da aeronave que opera em pista de grama e que cumpriu mais de 1700 horas de voo. Somente foi relatada uma única vez. As peças enviadas depois de 01 de outubro de 2019 não são afetadas por este boletim de serviço.

Inspecionar na época ou antes da próxima inspeção anual de condicionamento. Se nenhuma rachadura for detectada, reinspecionar a cada inspeção anual de condicionamento ou até que uma modificação descrita neste documento tenha sido completada.
