Número: SB-002/15

Assunto: Trinca no prato do elastômero.

Referencia : VAN'S AIRCRAFT - SB 14-08-29 - (Data efetiva: 29/08/2014)

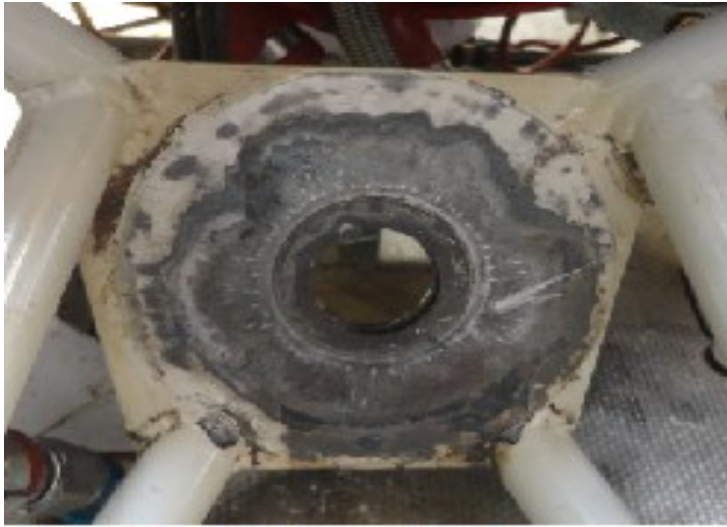
Exemplo de WD-1001E sem trincas

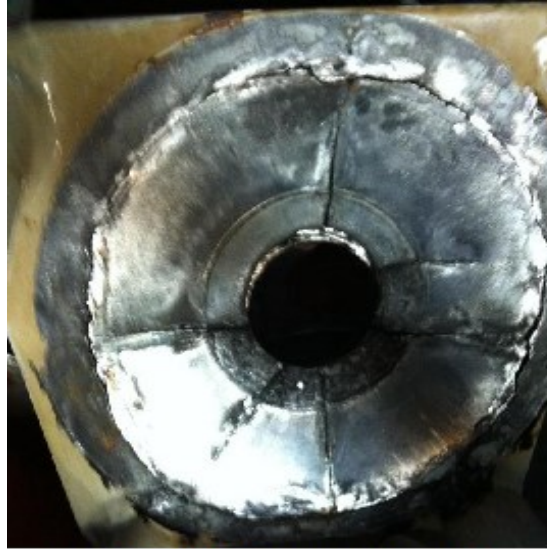
Exemplo de WD-1001E severamente danificado.

- 1 - Solicitar o envio do prato de reforço (WD-1001M-MOD) e do suporte anular (WD-1001H).
- 2 – Remover o motor e o trem de pouso do berço e então remover o berço da aeronave.

- 3 – Remover todos os detritos soltos, se o prato do elastômero estiver severamente danificado.
- 4 – Utilizar uma broca escalonada de 2 polegadas para alargar o furo central do prato do elastômero. Lubrificar a broca e inseri-la através do furo no dynacup e perfurar através do prato do elastômero com baixa RPM (lubrificar como necessário). O diâmetro interno do dynacup manterá a broca centralizada sobre o prato do elastômero.
