BOLETIM DE SERVIÇO <i>(quality bulletin)</i>		SB-001/18				
	NÚMERO (NUMBER)						
DATA EMISSÃO: <i>(Date issue)</i>	13/04/2018	SUBSTITUTIVO: <i>(Substitution)</i>	<input type="checkbox"/> Não <i>(NO)</i>	<input checked="" type="checkbox"/> Sim <i>(YES)</i>	SB18-03-30	DATA:	30/03/2018
ASSUNTO: <i>(Subject)</i>	Inspeção do batente do Profundor					Página 1 de 4

BOLETIM DE SERVIÇO SB18-03-30

Objetivo: Inspeção do batente do Profundor

Modelos Afetados: Aeronave RV-10 adquiridas, após de abril de 2012

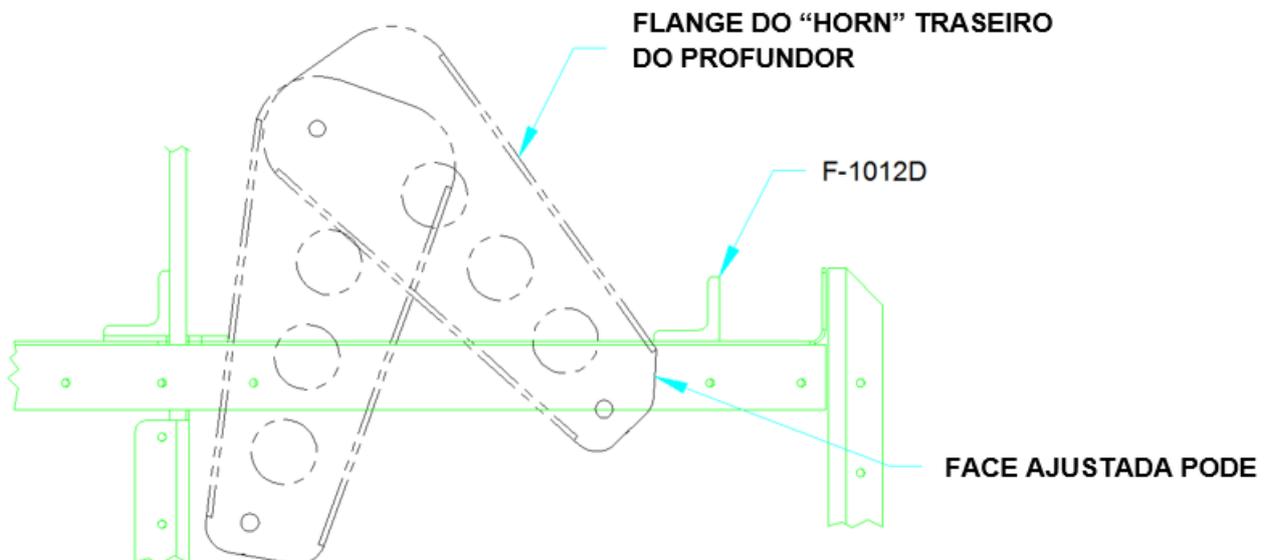
FIGURA 1: OPERAÇÃO NORMAL DO BATENTE DO CONTROLE

Em abril de 2012, uma parte inferior do “horn” do Profundor foi removida (veja o lado ajustado indicado na Figura 1). Essa parte do “horn”, normalmente precisa ser ajustada para uso na maioria das aeronaves RV. O RV-10 não requer esse ajuste. Chegou ao nosso conhecimento que, devido às tolerâncias de produção, seria possível que o “horn” interferisse na parada do comando do Profundor. Essa condição também permitiria o deslocamento excessivo do Profundor. Se houver algum desses problemas, o “stop” traseiro F-1012D do Profundor deve ser substituído.

Etapa 2: Inspeccionar o sistema de controle de inclinação, quanto ao contato adequado do flange traseiro do controle de elevação, contra o “stop” ascendente F-1012D do Profundor, conforme mostrado na Figura 1. Se sua instalação for inadequada, o flange não fará contato, conforme mostra a Figura 2. Se sua aeronave corresponder à Figura 1 prosseguir para a última etapa deste boletim de serviço. Se sua aeronave corresponder à Figura 2 prosseguir para a próxima etapa.
