BOLETIM DE SERVIÇO <i>(quality bulletin)</i>		SB-001/18				
	NÚMERO (NUMBER)						
DATA EMISSÃO: <i>(Date issue)</i>	13/04/2018	SUBSTITUTIVO: <i>(Substitution)</i>	<input type="checkbox"/> Não <i>(NO)</i>	<input checked="" type="checkbox"/> Sim <i>(YES)</i>	SB18-03-30	DATA:	30/03/2018 <i>(Date)</i>
ASSUNTO: <i>(Subject)</i>	Inspeção do batente do Profundor					Página 1 de 4

Objetivo: Inspeção do batente do Profundor

Modelos Afetados: Aeronave RV-10/10 LSA adquiridas, após de abril de 2012

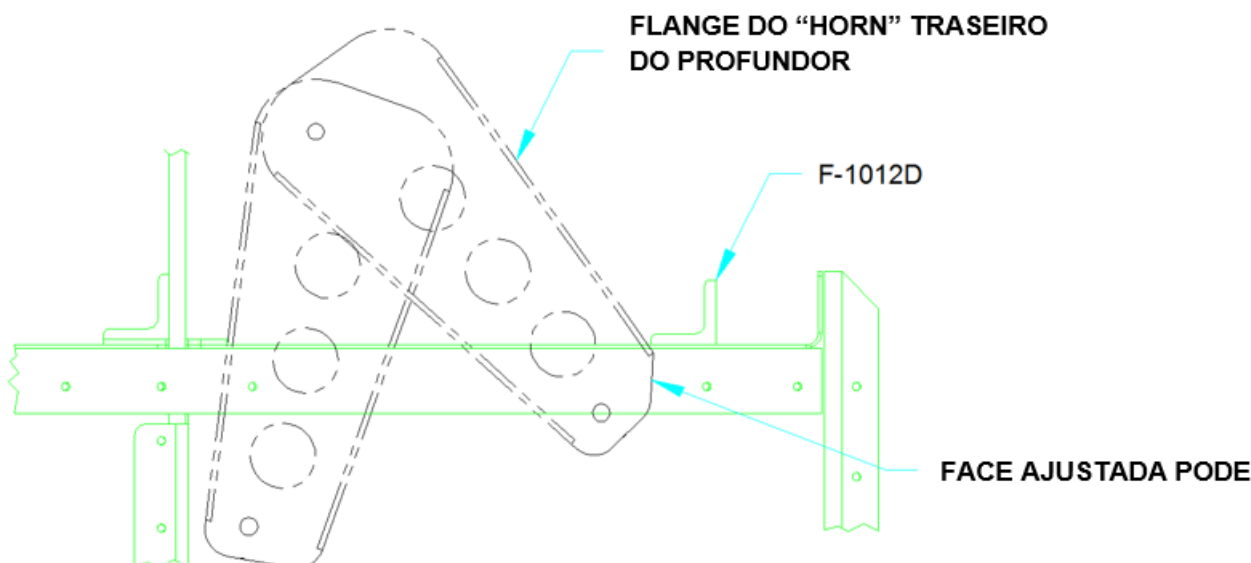
FIGURA 1: OPERAÇÃO NORMAL DO BATENTE DO CONTROLE

Etapa 2: Inspeccionar o sistema de controle de inclinação, quanto ao contato adequado do flange traseiro do controle de elevação, contra o “stop” ascendente F-1012D do Profundor, conforme mostrado na Figura 1. Se sua instalação for inadequada, o flange não fará contato, conforme mostra a Figura 2. Se sua aeronave corresponder à Figura 1 prosseguir para a última etapa deste boletim de serviço. Se sua aeronave corresponder à Figura 2 prosseguir para a próxima etapa.

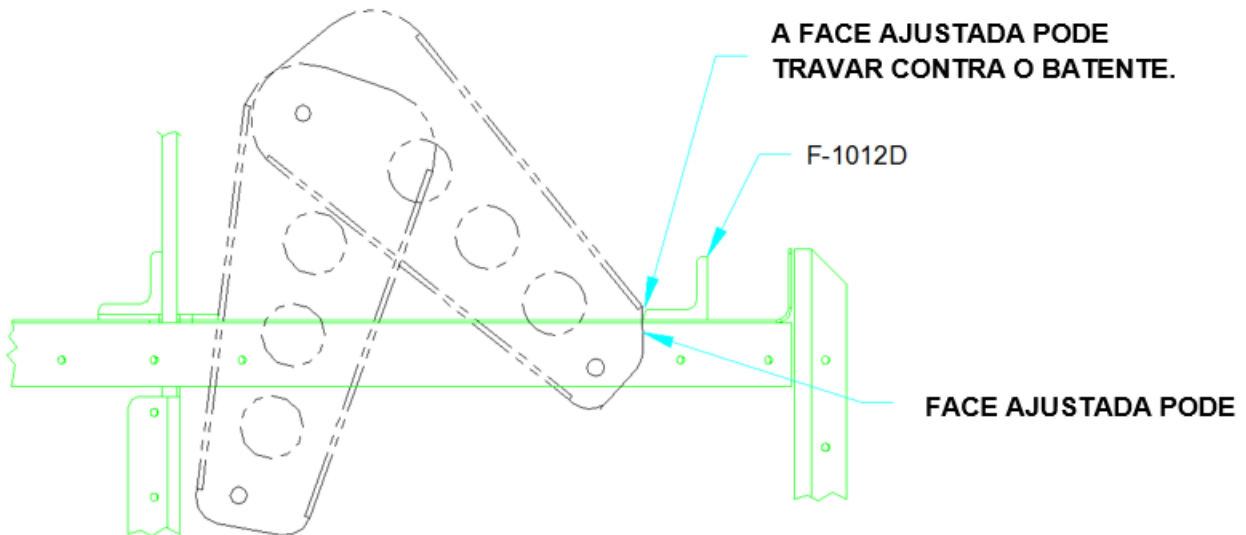
FIGURA 2: OPERAÇÃO ANORMAL DO BATENTE DO CONTROLE

Em abril de 2012, uma parte inferior do “horn” do Profundor foi removida (veja o lado ajustado indicado na Figura 1). Essa parte do “horn”, normalmente precisa ser ajustada para uso na maioria das aeronaves RV. O RV-10/10 LSA não requer esse ajuste. Chegou ao nosso conhecimento que, devido às tolerâncias de produção, seria possível que o “horn” interferisse na parada do comando do Profundor. Essa condição também permitiria o deslocamento excessivo do Profundor. Se houver algum desses problemas, o “stop” traseiro F-1012D do Profundor deve ser substituído.

Etapa 3: Remover o “stop” F-1012D ascendente do Profundor. Ver Manual do RV-10
