# BOLETIM DE SERVIÇO

SB-002/23 Rev. 03

Inspeção a área de fixação da dobradiça do profundor

- Assunto:** Trincas na longarina traseira do estabilizador horizontal nos suportes da dobradiça do profundor externo
- Modelos Afetados:** RV-3, RV-4, RV-6/6A, RV-9/9A, RV-10, RV-14/14A  
Kits de Empenagens RV-7/7A e RV-8/8A enviados antes de novembro 2022

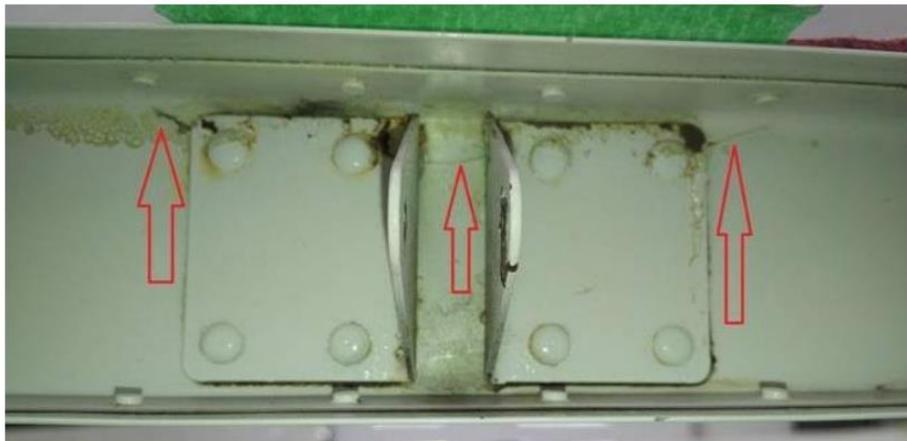
A Van's Aircraft recebeu relatos de rachaduras se formando nas áreas dos suportes das dobradiças do profundor externo da longarina traseira do estabilizador horizontal. Veja as Figuras 1 a 4 abaixo para exemplos visuais de rachaduras.

A formação dessas rachaduras é causada pelas cargas das dobradiças do profundor, empurrando e puxando a alma da longarina traseira. Isso foi observado e relatado em várias aeronaves RV-3, RV-4, RV-6, RV-7 e RV-8, em muitos casos em que acrobacias foram realizadas e as horas totais da célula estavam próximas de 2.000 horas, embora rachaduras tenham sido relatadas desde então em aeronaves com uma variedade de horas totais e operações. As possíveis causas incluem, mas não se limitam a:

Figura 1 - Localização da trinca - Vista traseira da longarina

- Ação Requerida:** Inspeção a área de fixação da dobradiça do profundor na longarina traseira do estabilizador horizontal em busca de trincas. Se houver trincas na longarina realize o procedimento de furo de parada, instale reforços, e substitua a dobradiça do profundor com os itens atualizados

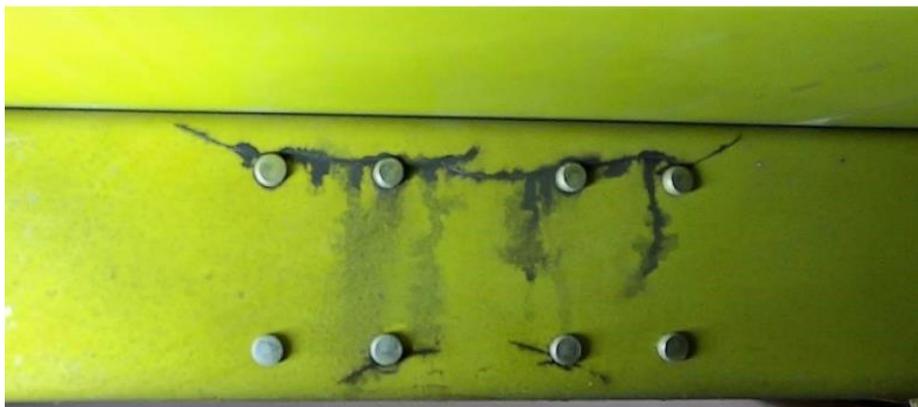
Figura 2 - Localização da trinca - Vista dianteira da longarina

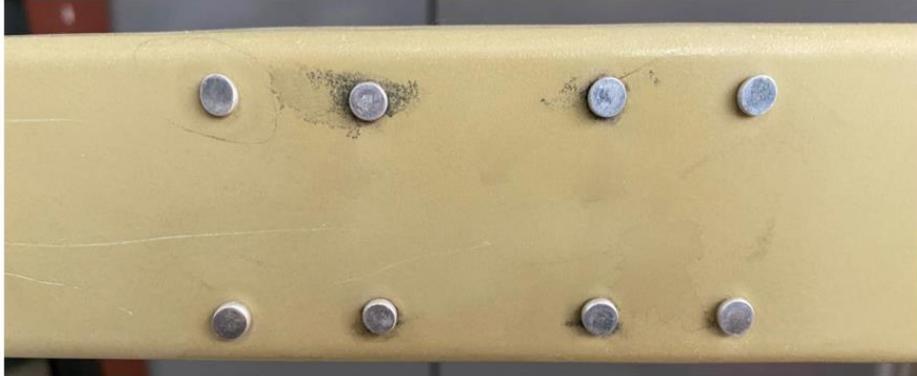
Figura 3 - Localização da trinca - Vista dianteira da longarina

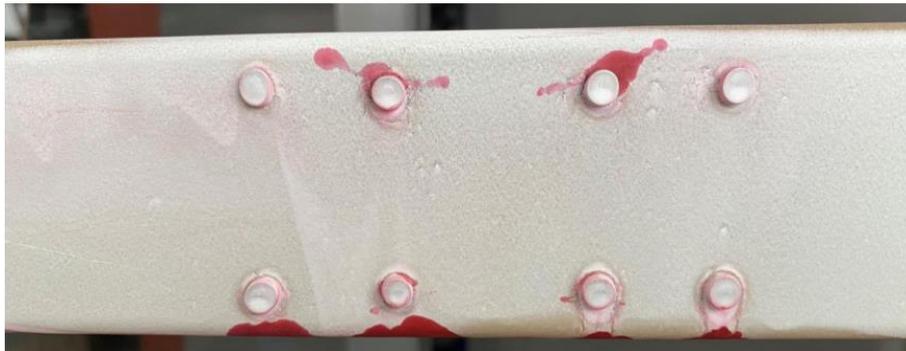
Figura 4 - Localização da trinca - Vista dianteira da longarina
