Número: SB-001/17 - Flyer

Data de Emissão Flyer: 26/Janeiro/2017 Revisão:00

Assunto: Possível acionamento involuntário do trim elétrico (sistema do atuador do compensador do profundor e aileron).

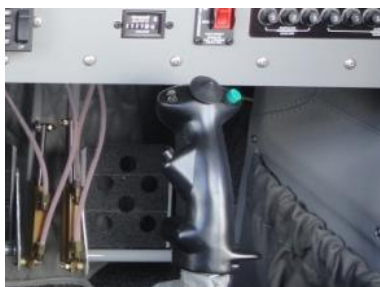
#### Stick Grip Military

De acordo com as informações analisadas, provavelmente o problema é causado por um contato acidental dos cabos condutores com a estrutura do manche. Esse contato acidental pode provocar o acionamento involuntário do relé do Trim, travando-o na posição de cabrado ou picado.

- Instalação de circuit breaker no painel próximo a caixa de chaves.
  - Redirecionamento dos fios do comando do manche
- **Tempo de execução:** 05 horas para a execução/Homem
