BOLETIM DE SERVIÇO <small>(service bulletin)</small>		SB-002/18				
	NÚMERO (NUMBER)						
DATA EMISSÃO: <small>(Date issue)</small>	25/06/2018	SUBSTITUTIVO: <small>(Substitution)</small>	<input checked="" type="checkbox"/> Não <small>(NO)</small>	<input type="checkbox"/> Sim Nº <small>(YES)</small>	<input type="checkbox"/> N/A	DATA: <small>(Date)</small>	10/07/2018
ASSUNTO: <small>(Subject)</small>	Trinca na longarina do estabilizador vertical					Página 1 de 3

Editor:	Flyer Indústria Aeronáutica Ltda.
Limite de aplicação:	Quando aplicar? Nas próximas 4 horas
Assunto:	Inspeção da longarina e batente do leme no estabilizador vertical.
Partes afetadas:	Todos os modelos de RV

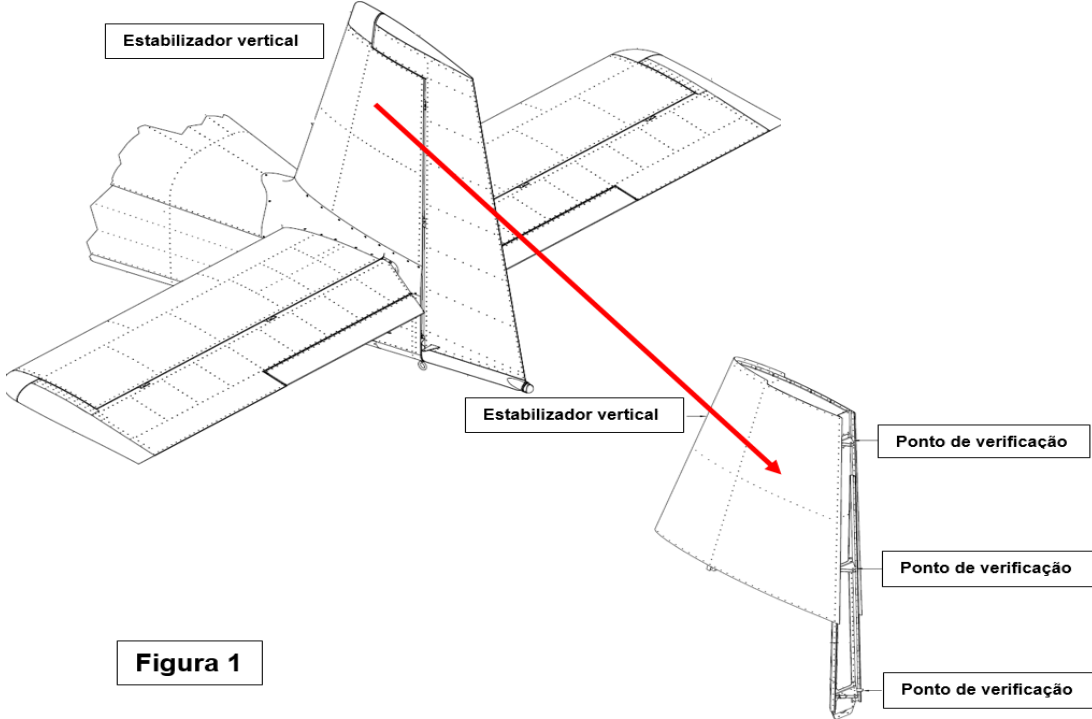
Figura 1

Foto de para auxilio de Identificação dos parafusos:

- 1- Remover o leme para verificação visual dos pontos de fixação do leme (conforme figura 1).
- 2- Verificar se há trinca na longarina do leme (conforme figura 2).
- 3- Entrar em contato como o fabricante e/ou representante autorizado, para solicitar orientação sobre a troca da peça afetada.

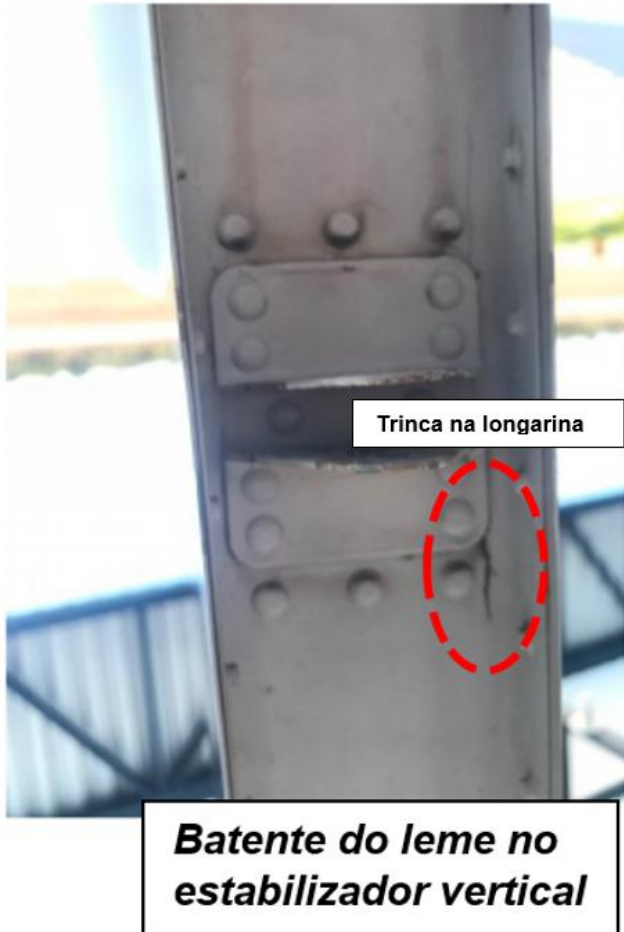
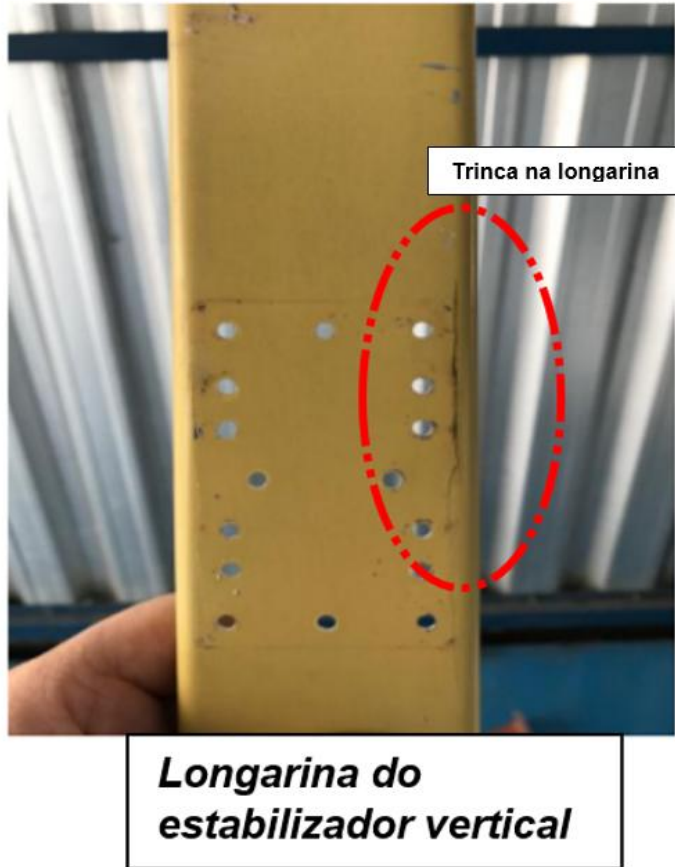
Figura 2

Houveram 3(três) relatos de clientes proprietários de aeronave RV, sobre trincas na longarina e/ou no batente do leme e cisalhamento de seus rebites de fixação. Após análise criteriosa ficou constatado que as causas prováveis foram batidas sucessivas do leme em seu batente, ocasionadas pelo não travamento do mesmo, após o estacionamento da aeronave.

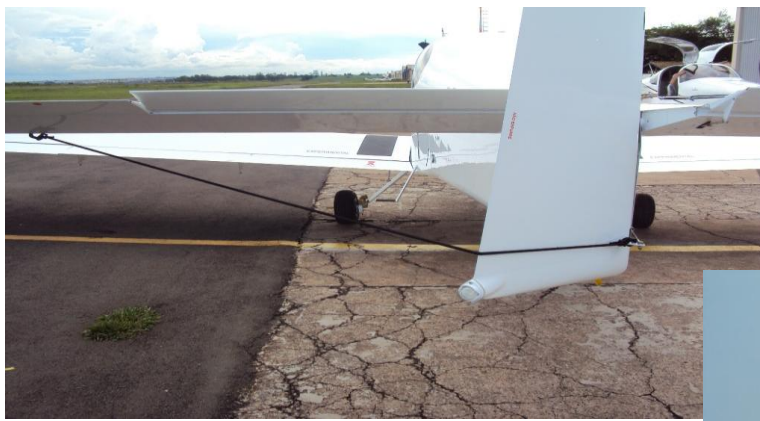
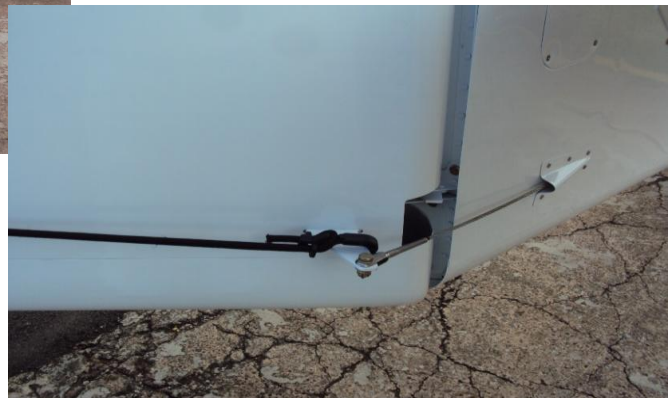
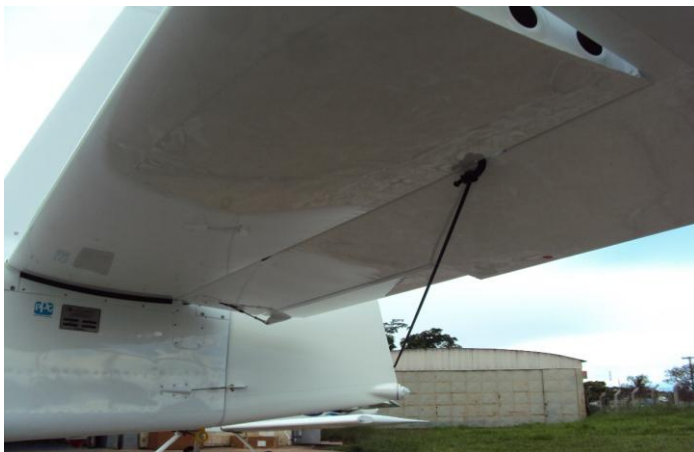
Seguem abaixo fotos com sugestão de amarração:

Visando a manutenção da segurança de vôo, a Flyer Indústria Aeronáutica Ltda. recomenda a utilização de um cabo elástico de 1,5 m de comprimento para travar o leme, sempre que a aeronave ficar estacionada em locais abertos.
