# BOLETIM DE SERVIÇO

SB-003/23

ASSUNTO: Trincas no revestimento do profundor do RV-10/10 LSA e RV-14/14A  
(Subject)

Van's Aircraft

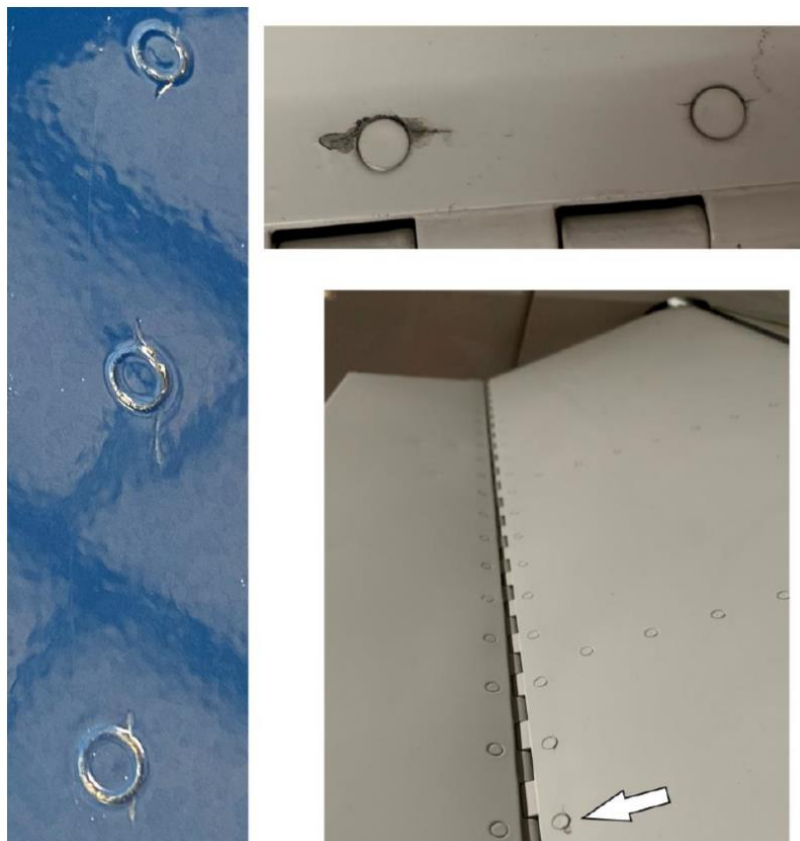
Os dados mostram que os revestimentos (pele) do profundor nos RV-10/10 LSA e RV-14/14A podem apresentar trincas ao redor dos rebites onde o E-1007/E-00907 da longarina traseira está fixado. Consulte a Figura 1 abaixo para exemplos das trincas.

**FIGURA 1:** REVESTIMENTOS DO PROFUNDOR TRINCADOS NO RV-10/10LSA E RV-14/14A

Se essas trincas forem encontradas, a sua propagação deve ser interrompida por meio do “*stop-drilling*” e o revestimento traseiro da longarina deve ser reforçado com rebites adicionais. Isso deve ser feito imediatamente e antes do próximo voo.

Para prevenir a formação e propagação dessas trincas, é aplicado uma linha tipo filete, de selante de tanque de combustível, no interior do profundor, onde a longarina traseira se encontra com os revestimentos. Profundores com revestimentos trincado devem ter o selante aplicado durante ou antes da próxima inspeção anual. Isso também pode ser feito de forma preventiva nos profundores que não apresentam trincas.

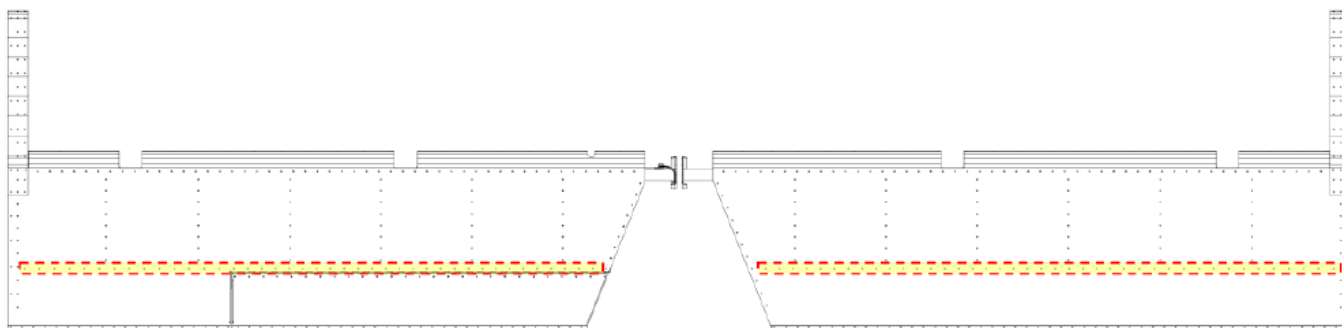
**Passo 1:** Identifique a fileira de rebites AN426AD3 que conecta o revestimento do profundor à longarina traseira E-1007/E-00907. Eles estão destacados na Figura 2:

**FIGURA 2:** REBITES AN426AD3 CONECTANDO O REVESTIMENTO DO PROFUNDOR DO RV-14 À LONGARINA TRASEIRA. (O RV-10 É SEMELHANTE E TAMBÉM POSSUI O COMPENSADOR NO LADO DIREITO)

**Passo 2:** Realize uma inspeção no revestimento ao redor desses rebites em busca de trincas, tanto nas superfícies superior quanto na inferior do profundor. Consulte a Figura 1.

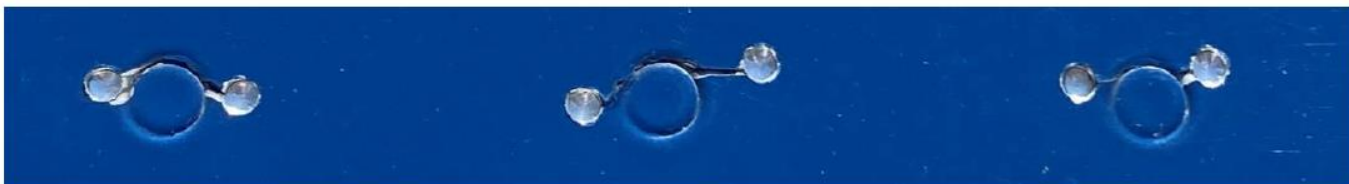
**FIGURA 3:** TRINCAS COM FURAÇÃO NO PROFUNDOR DO RV-14A

**Passo 3:** Realize o “*stop-drill*” em todas as pontas das trincas usando uma broca de 1/16 para #40 e rebarbe os furos. Faça a furação passando completamente o revestimento, mas sem atingir a longarina traseira. Certifique-se de que todo o material do revestimento seja removido de dentro de cada furo. É aceitável remover uma pequena quantidade de material da longarina traseira mais externa na parte inferior de cada furo *stop-drilled*. Consulte a Figura 3.

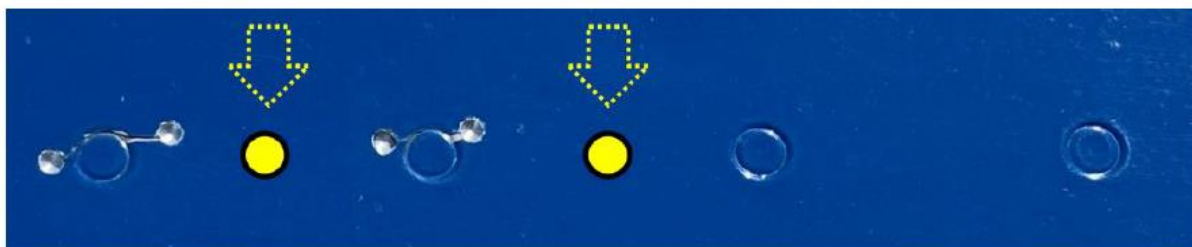
**FIGURA 4:** LOCAIS ONDE OS REBITES DEVEM SER INSTALADOS

**Passo 4:** Instale um rebite no ponto médio entre os rebites AN426AD3 existentes, em cada lado de qualquer rebite que tenha uma ou duas trincas com a furação. Consulte a Figura 4.

Na região diretamente à frente do compensador, são recomendados rebites NAS1097AD4-3.5 (rebites "oops"). Em outras áreas, como não é possível acessar as abas da longarina traseira, são recomendados rebites pop, como CCC-32 ou MK-319-BS.

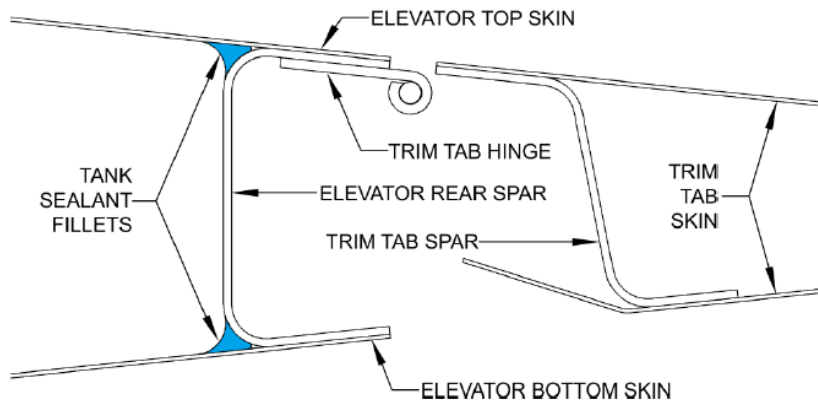
**FIGURA 10:** FILETE DE SELANTE PARA TANQUE DE COMBUSTÍVEL ONDE A LONGARINA TRASEIRA ENCONTRA OS REVESTIMENTOS DO PROFUNDOR

**Passo 14:** Prepare e aplique o selante para tanque de combustível para formar um raio de vedação em ambos os lados, superior e inferior, onde a longarina traseira E-1007/E-00907 encontra o revestimento do profundor. O selante pode ser aplicado através dos furos de alívio na longarina dianteira E-1002/E-00902. Certifique-se de que o selante entre em contato tanto com o revestimento quanto com a longarina. Consulte a Figura 10.

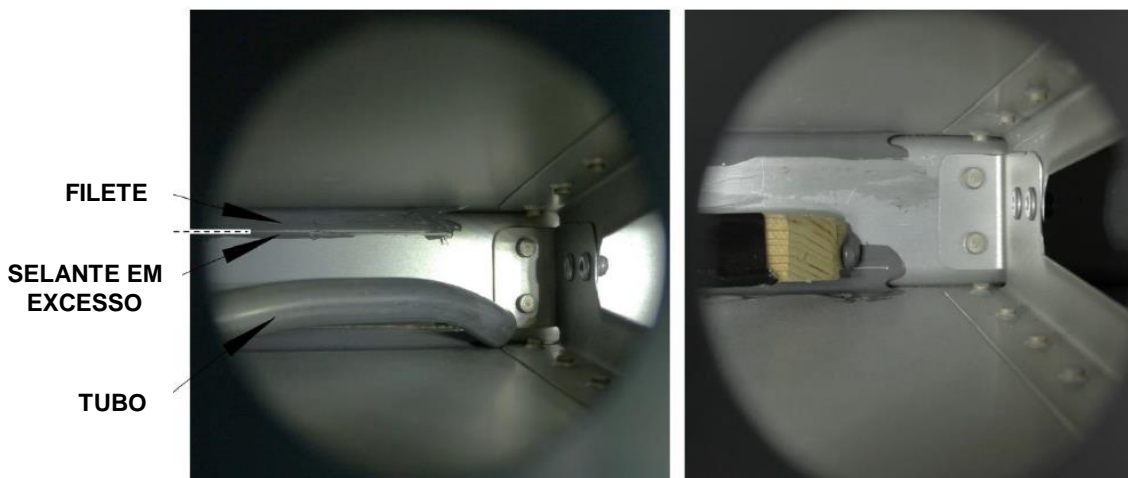
**FIGURA 12:** SELANTE EM EXCESSO

**NOTA:** Minimize a aplicação de selante em excesso, ou seja, selante além dos raios de vedação nos cantos. Não é necessário que um filete de selante se estenda continuamente de uma nervura para a próxima. Lacunas são aceitáveis, especialmente ao lado das nervuras. Após a aplicação de todo o selante, remova o máximo possível de excesso de material. Recomendamos cortar e lixar a ponta de um palito de picolé ou abaixador de língua em uma borda tipo espátula e prendê-lo na extremidade de uma haste para criar um raspador pequeno. Consulte a Figura 12.
