BOLETIM DE SERVIÇO

SB-003/23

Trincas no revestimento do profundor do RV-10 e RV-14

Modelos Afetados: RV-10, RV-14/14A sem a aplicação de filetes de selante do tanque de combustível na parte de trás da longarina do profundor

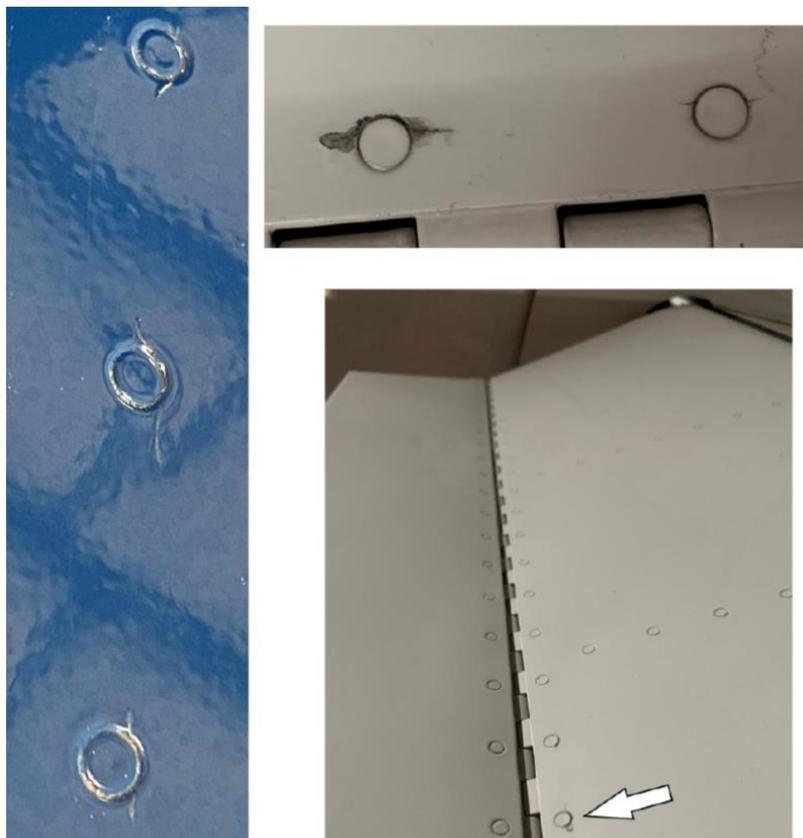
Os dados mostram que os revestimentos (pele) do profundor nos RV-10 e RV-14/14A podem apresentar trincas ao redor dos rebites onde o E-1007/E-00907 da longarina traseira está fixado. Consulte a Figura 1 abaixo para exemplos das trincas.

FIGURA 1: REVESTIMENTOS DO PROFUNDOR TRINCADOS NO RV-10 E RV-14A

Se essas trincas forem encontradas, a sua propagação deve ser interrompida por meio do “*stop-drilling*” e o revestimento traseiro da longarina deve ser reforçado com rebites adicionais. Isso deve ser feito imediatamente e antes do próximo voo.

Para prevenir a formação e propagação dessas trincas, é aplicado uma linha tipo filete, de selante de tanque de combustível, no interior do profundor, onde a longarina traseira se encontra com os revestimentos. Profundores com revestimentos trincado devem ter o selante aplicado durante ou antes da próxima inspeção anual. Isso também pode ser feito de forma preventiva nos profundores que não apresentam trincas.

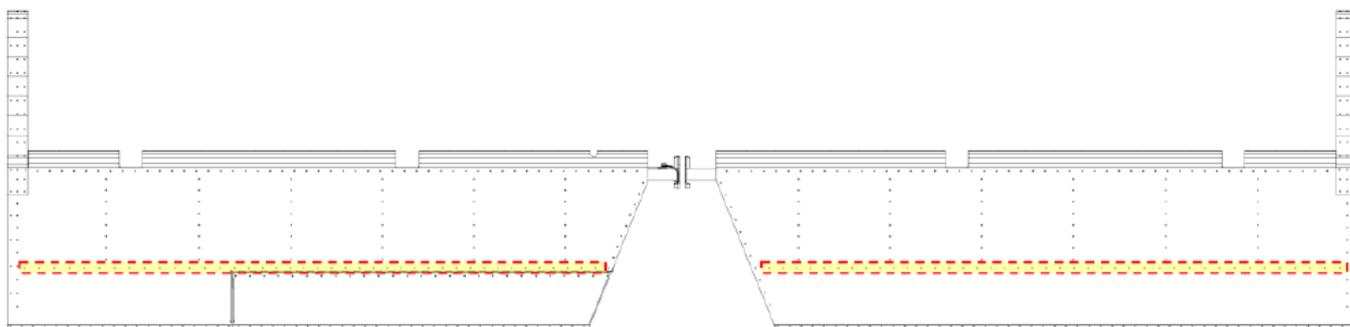
FIGURA 2: REBITES AN426AD3 CONECTANDO O REVESTIMENTO DO PROFUNDOR DO RV-14 À LONGARINA TRASEIRA. (O RV-10 É SEMELHANTE E TAMBÉM POSSUI O COMPENSADOR NO LADO DIREITO)

Passo 1: Identifique a fileira de rebites AN426AD3 que conecta o revestimento do profundor à longarina traseira E-1007/E-00907. Eles estão destacados na Figura 2:

Passo 2: Realize uma inspeção no revestimento ao redor desses rebites em busca de trincas, tanto nas superfícies superior quanto na inferior do profundor. Consulte a Figura 1.

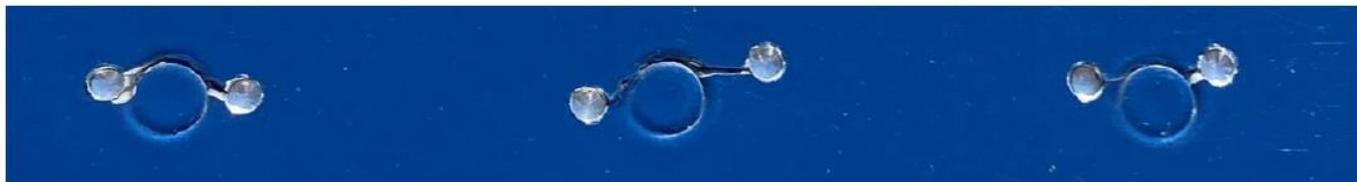
FIGURA 3: TRINCAS COM FURAÇÃO NO PROFUNDOR DO RV-14A

Passo 3: Realize o “*stop-drill*” em todas as pontas das trincas usando uma broca de 1/16 para #40 e rebarbe os furos. Faça a furação passando completamente o revestimento, mas sem atingir a longarina traseira. Certifique-se de que todo o material do revestimento seja removido de dentro de cada furo. É aceitável remover uma pequena quantidade de material da longarina traseira mais externa na parte inferior de cada furo *stop-drilled*. Consulte a Figura 3.

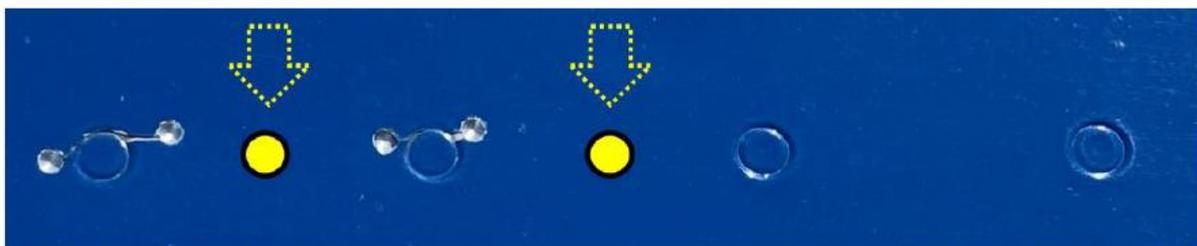
FIGURA 4: LOCAIS ONDE OS REBITES DEVEM SER INSTALADOS

Passo 4: Instale um rebite no ponto médio entre os rebites AN426AD3 existentes, em cada lado de qualquer rebite que tenha uma ou duas trincas com a furação. Consulte a Figura 4.

Na região diretamente à frente do compensador, são recomendados rebites NAS1097AD4-3.5 (rebites “oops”). Em outras áreas, como não é possível acessar as abas da longarina traseira, são recomendados rebites pop, como CCC-32 ou MK-319-BS.

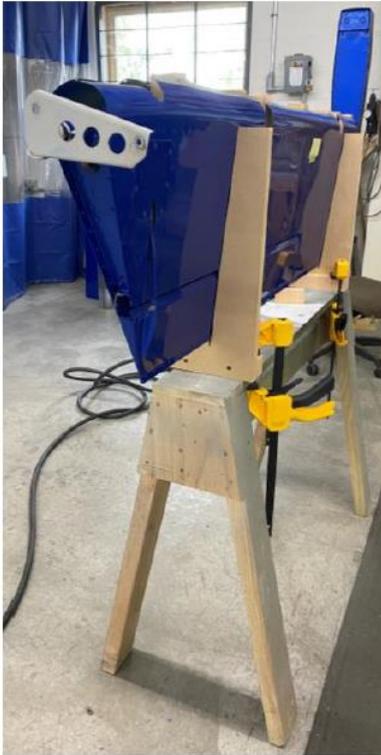
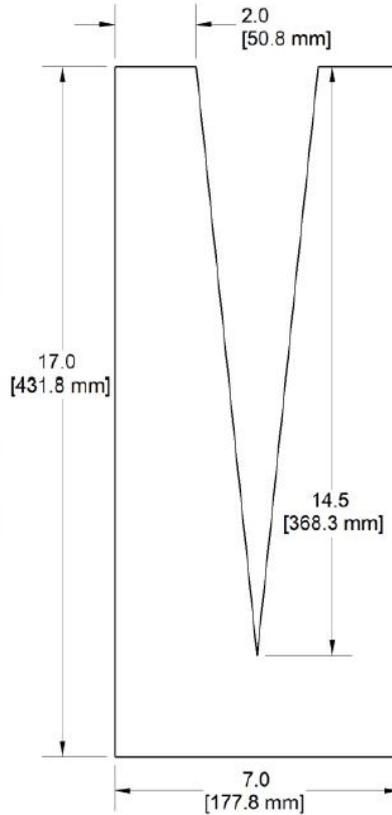
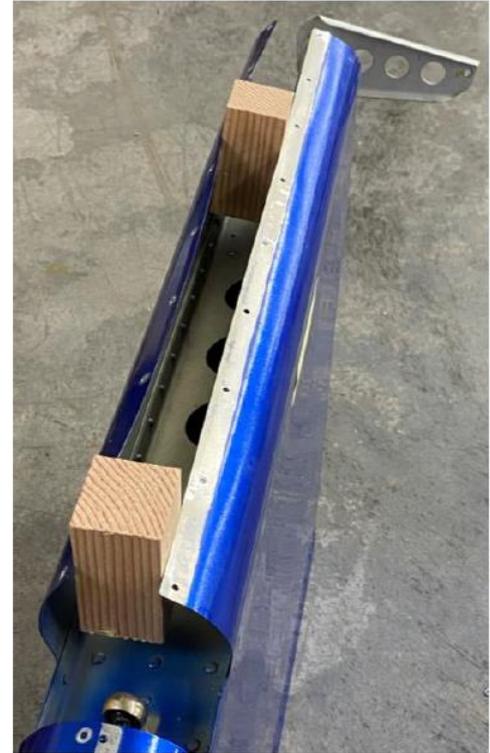
FIGURA 5: PROFUNDOR NO GABARITO EM FORMA DE “V”, COM BLOCOS DE MADEIRA NO BORDO DE ATAQUE

Passo 5: Remova o profundor da aeronave. Consulte as instruções de montagem do KAI, Seção 11. É recomendado que o profundor seja colocado em um gabarito em forma de “V” com o bordo de fuga voltada para baixo. Consulte a Figura 5.

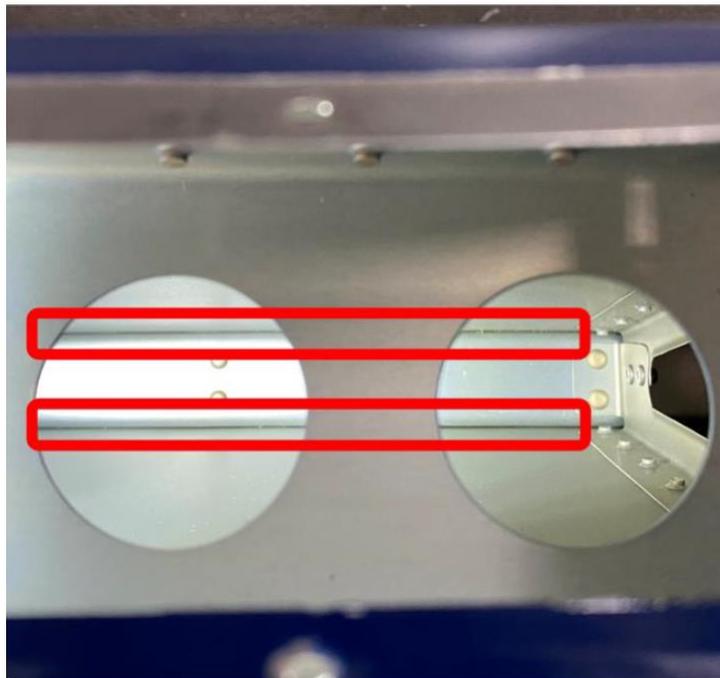
FIGURA 6: REGIÃO A SER ASPIRADA E LIMPA

Passo 10: Fixe o tubo na extremidade da mangueira do aspirador de pó e vedar a abertura com fita adesiva. Use-o para aspirar a região onde os revestimentos se encontram com a longarina traseira. Consulte a Figura 6.

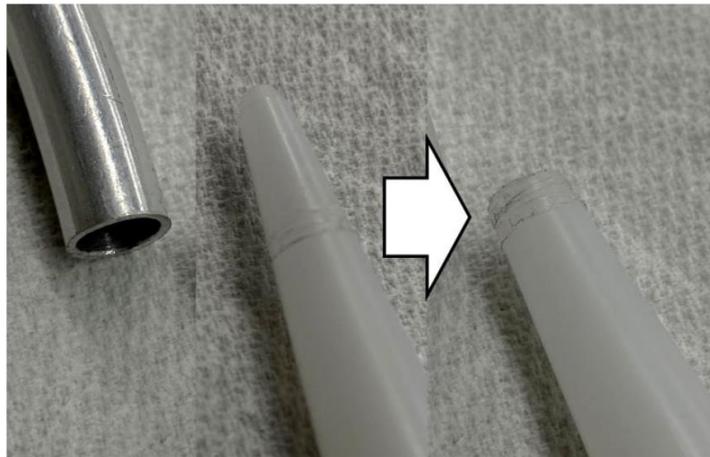
FIGURA 7: CORTANDO A PONTA DO BICO DO SELANTE

Passo 12: Insira a ponta do bico de selante do tanque de combustível MC-236-B1/2 na extremidade do tubo de alumínio e faça uma marca na superfície do bico com a borda do tubo. Em seguida, remova a ponta do bico cortando cerca de 1/4 de polegada (6,4 mm) a mais do que a marca indica. Consulte a Figura 7.

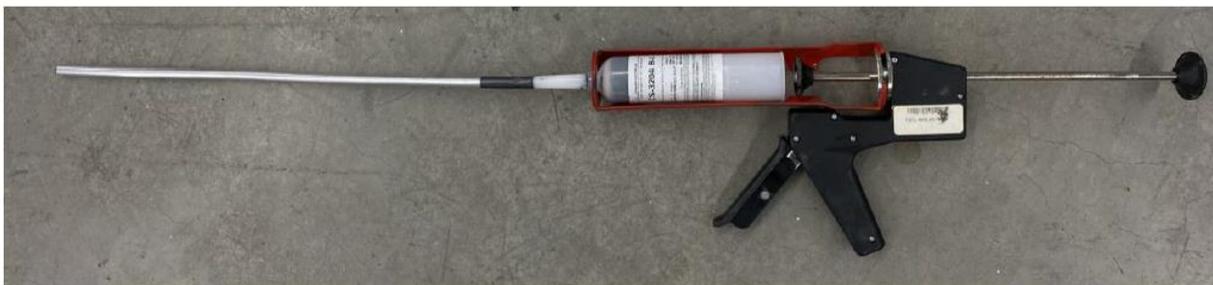
FIGURA 8: FERRAMENTA PARA APLICAÇÃO DE SELANTE COM TUBO DE ALUMÍNIO DE 3/8 POLEGADAS FIXADO COM FITA ADESIVA NA PONTA DO BICO DO RECIPIENTE DE SELANTE DE TANQUE DE COMBUSTÍVEL MC-236-B1/2

Passo 13: Insira a ponta cortada do bico na extremidade do tubo de alumínio e, em seguida, prenda-os usando uma fita resistente, como fita adesiva de dutos ou fita de embalagem. Consulte a Figura 8.

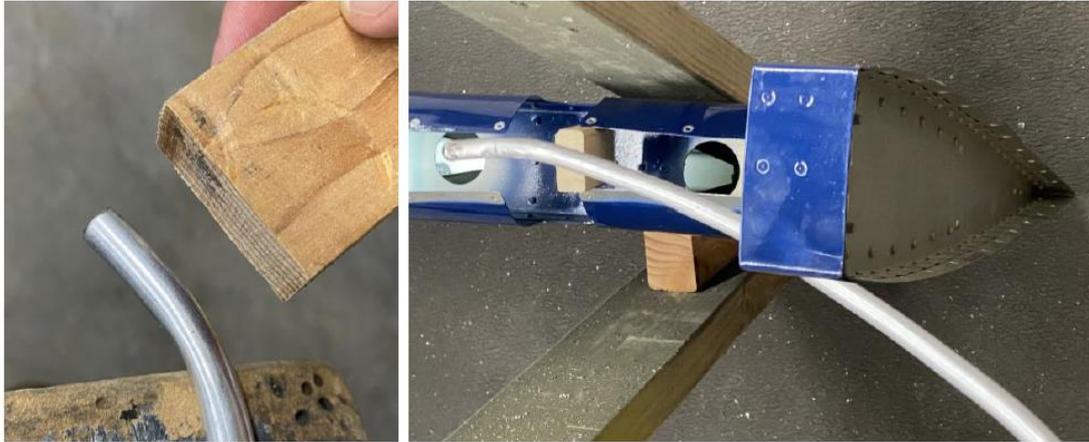
FIGURA 9: DOBRANDO O TUBO

NOTA: Para o Passo 14, dobrar a ponta do tubo pode ajudar na colocação e formato do filete de selante. Recomendamos uma curvatura de 20 a 30 graus, a 1 polegada (25,4 mm) da ponta. Para contornar as extensões do contrapeso nas extremidades, dobre todo o tubo em um arco amplo. Consulte a Figura 9.

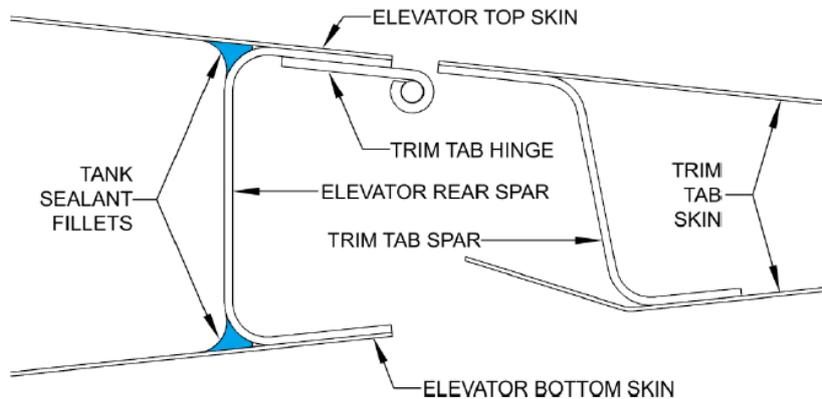
FIGURA 10: FILETE DE SELANTE PARA TANQUE DE COMBUSTÍVEL ONDE A LONGARINA TRASEIRA ENCONTRA OS REVESTIMENTOS DO PROFUNDOR

Passo 14: Prepare e aplique o selante para tanque de combustível para formar um raio de vedação em ambos os lados, superior e inferior, onde a longarina traseira E-1007/E-00907 encontra o revestimento do profundor. O selante pode ser aplicado através dos furos de alívio na longarina dianteira E-1002/E-00902. Certifique-se de que o selante entre em contato tanto com o revestimento quanto com a longarina. Consulte a Figura 10.

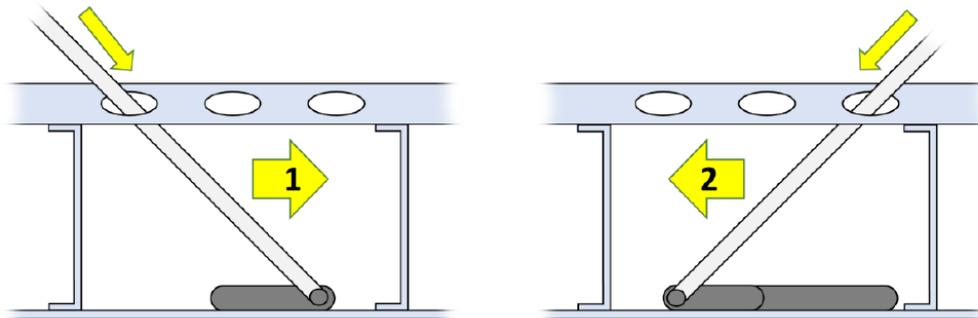
FIGURA 11: DIREÇÃO DE APLICAÇÃO DO SELANTE DE TANQUE DE COMBUSTÍVEL

Recomendamos aplicar o selante pressionando o tubo em um ângulo, de modo que o filete de vedação seja criado pela borda do tubo. Em cada compartimento das nervuras, aplique o selante do centro até uma nervura, empurrando em uma direção, e depois do centro até a outra nervura, empurrando na outra direção. O filete do selante pode ser moldado mais facilmente pela borda do tubo quando a ponta do tubo está em um ângulo de 45 graus em relação à longarina traseira. (Se a ponta estiver dobrada a 20-30 graus em relação ao restante do tubo, então a maior parte do tubo pode estar inclinada de 20-30 graus em relação à vertical, ou até 60-70 graus). Consulte a Figura 11.

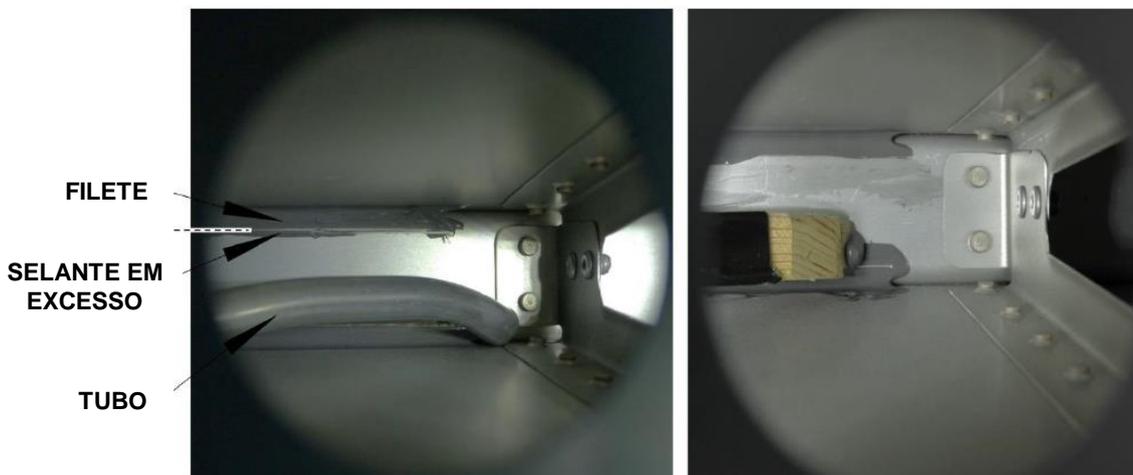
FIGURA 12: SELANTE EM EXCESSO

NOTA: Minimize a aplicação de selante em excesso, ou seja, selante além dos raios de vedação nos cantos. Não é necessário que um filete de selante se estenda continuamente de uma nervura para a próxima. Lacunas são aceitáveis, especialmente ao lado das nervuras. Após a aplicação de todo o selante, remova o máximo possível de excesso de material. Recomendamos cortar e lixar a ponta de um palito de picolé ou abaixador de língua em uma borda tipo espátula e prendê-lo na extremidade de uma haste para criar um raspador pequeno. Consulte a Figura 12.

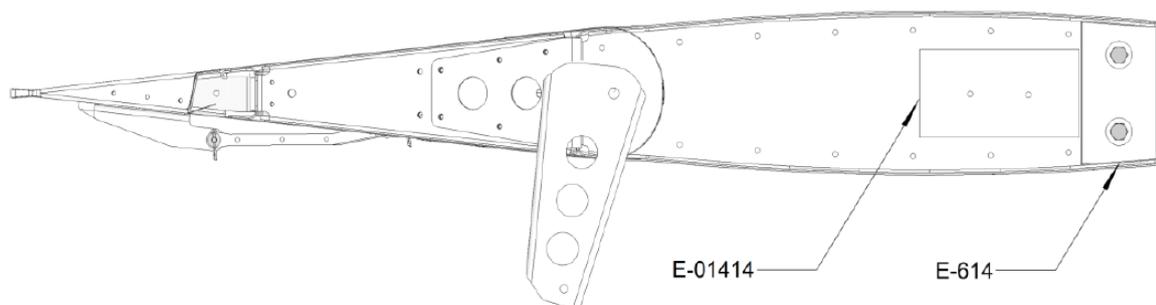
FIGURA 13: POSICIONAMENTO DO E-1414

Passo 16: Posicione o contrapeso E-01414 imediatamente atrás do contrapeso E-614 no lado direito (interno) da ponta do profundor esquerdo. Consulte a Figura 13.
