# BOLETIM DE SERVIÇO

SB-004/23

Trinca na Longarina Dianteira do Estabilizador Horizontal

**Modelos Afetados:** Todos os RV-6/6A, 7/7A, 8/8A voando ou em construção

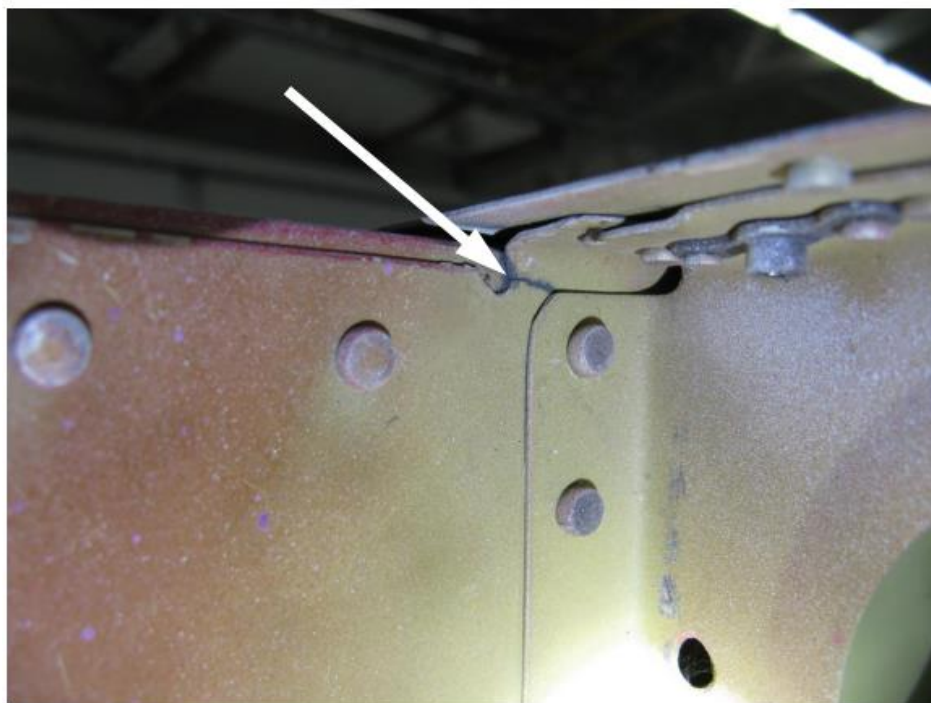
Foram encontradas trincas na longarina dianteira do estabilizador horizontal, originando-se do alívio de canto na extremidade interna das abas da longarina. Consulte a Figura 1 e as demais figuras neste boletim.

**FIGURA 1:** Trinca típica na longarina dianteira do estabilizador horizontal originando-se do alívio de canto

**Ação Requerida:** Inspeccionar se há trincas conforme descrito, se trincas forem encontradas, faça um "stop-drill" nas trincas e instale o reforço HS00001 (RV-6,7) ou HS-00003 (RV-8) e a nervura HS-00002 (RV-6,7) ou HS-00004 (RV-8) em ambos lados da aeronave antes do voo.

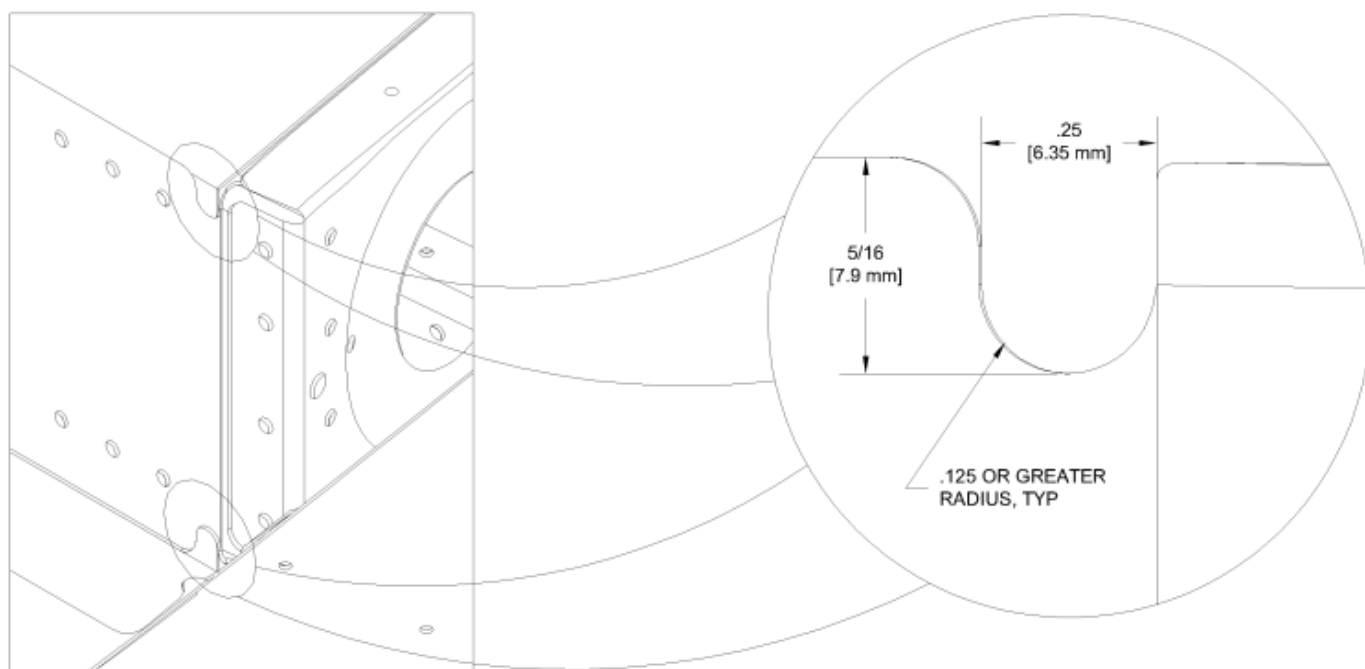
**Passo 8:** Inspeccionar os cantos na extremidade interna das abas dianteiras superior e inferior das longarinas no lado esquerdo e direito das metades da longarina em busca da presença de alívio de cantos, conforme representado na Figura 3.

**FIGURA 3:** Alívio de Cantos

Se os alívios não estiverem presentes, use uma lima redonda para adicionar os alívios de cantos (primeiro consulte o passo a seguir... adicionar um alívio ausente pode ser feito em conjunto com a remoção de uma trinca). Isso exigirá o corte ligeiro da chapa, conforme mostrado na Figura 2, para ganhar acesso à lima.

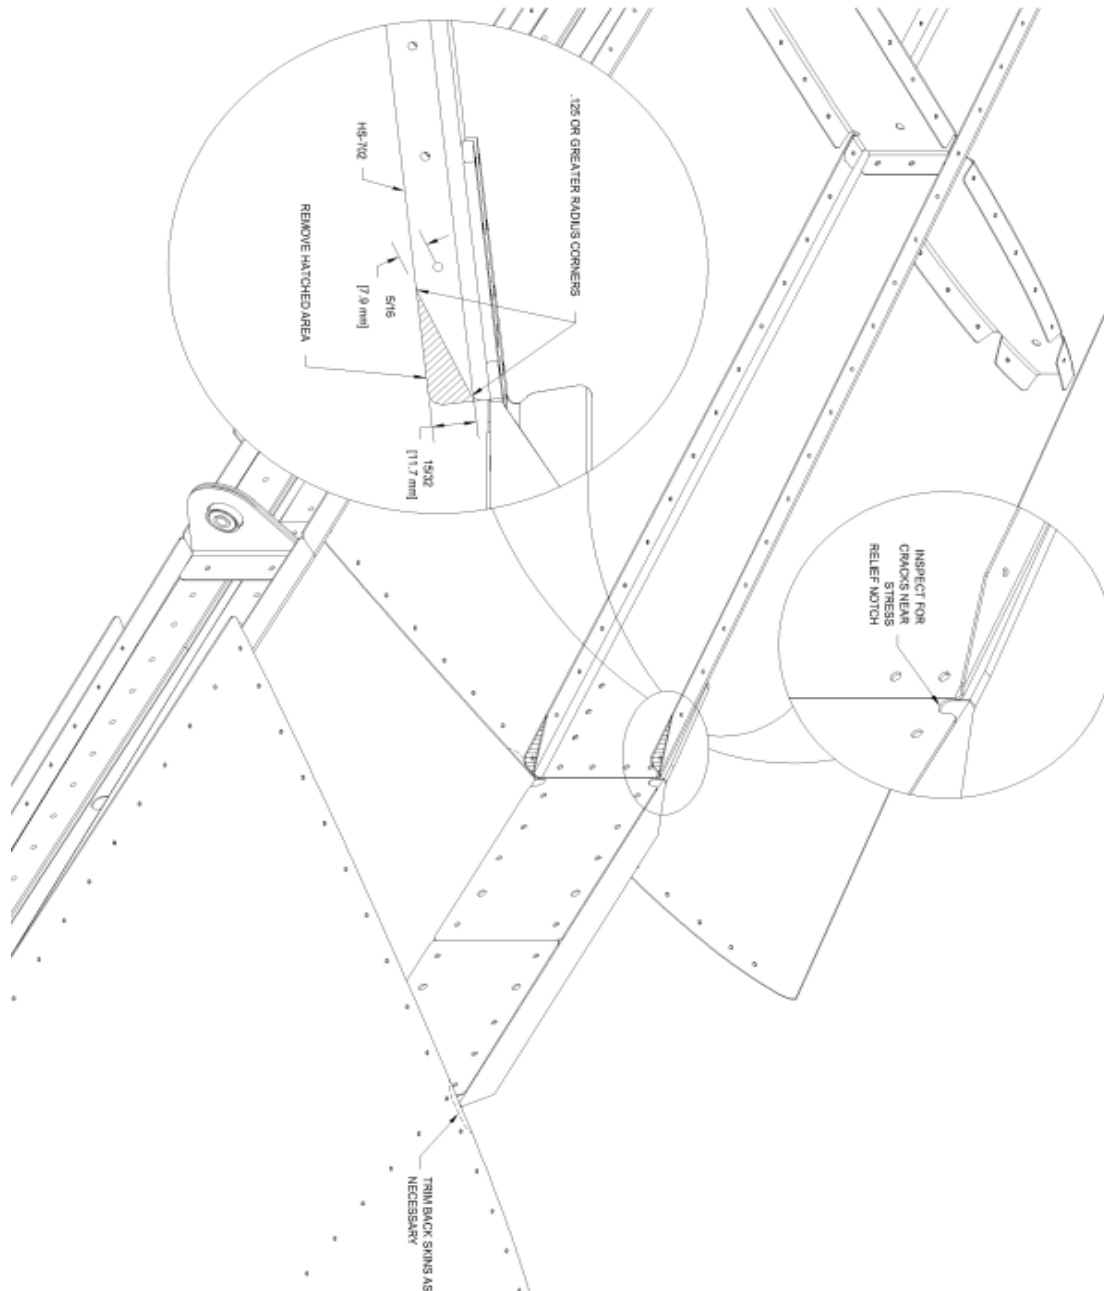
**FIGURA 4:** Cortando a aba da longarina

**Passo 10:** Apare as abas dianteiras superior e inferior da longarina conforme as dimensões mostradas na Figura 4. (Insira um pedaço de chapa de aço inoxidável entre a chapa e a aba da longarina dianteira para proteger a chapa contra danos durante o corte.) Arredonde e rebarbe o melhor possível a borda cortada da aba da longarina. Obtivemos bons resultados usando uma ferramenta estilo Dremel™ com um disco de corte abrasivo fino para fazer o corte.

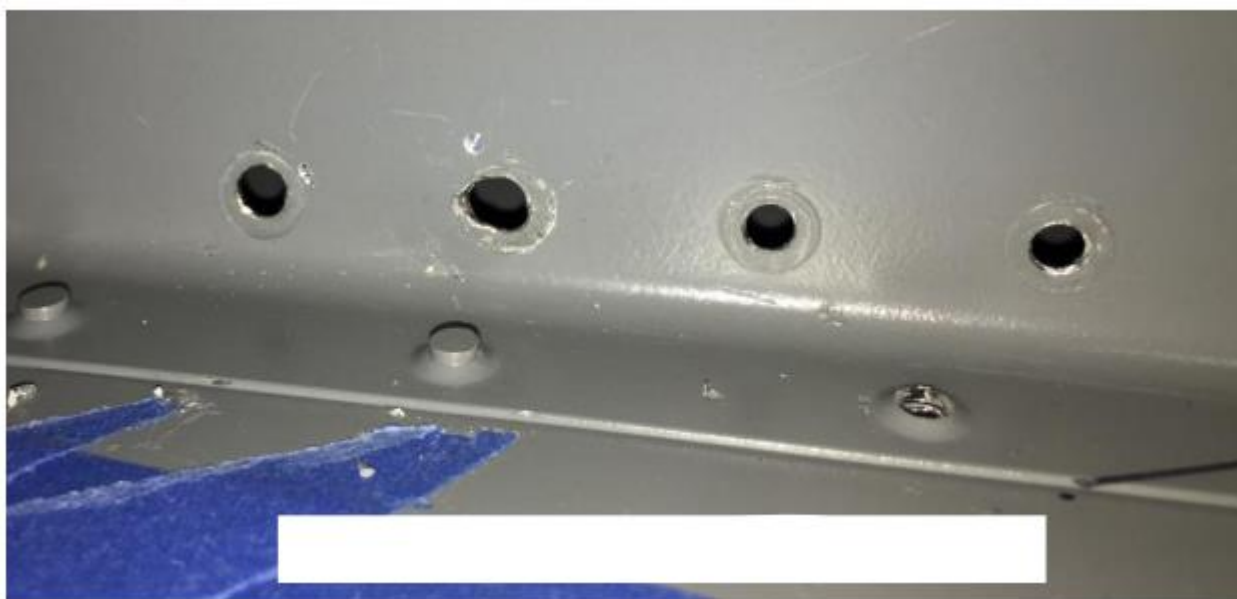
Erros ao perfurar rebites podem alongar ou aumentar os furos dos rebites. Consulte a Figura 12. Os furos dos rebites podem ser aumentados para um rebite de 5/32 usando uma broca de até #20. Se isso não resolver o problema do furo, entre em contato com a Flyer Indústria Aeronáutica para obter assistência técnica adicional.

**FIGURA 12:** Furos Oblongado

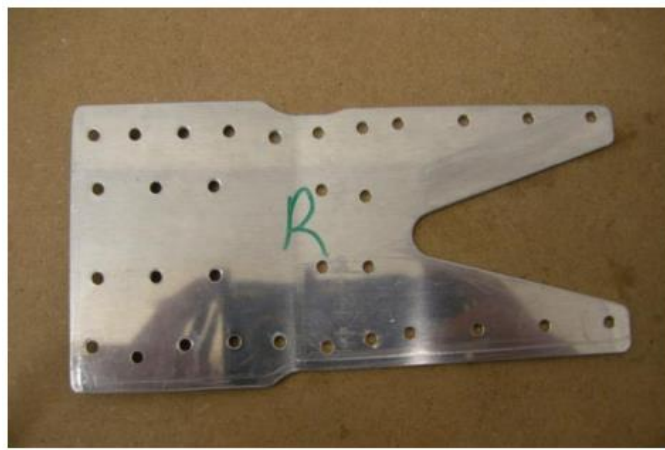
Em alguns casos, a distância da borda pode ser comprometida nos furos de rebite superiores externos nos reforços da longarina HS-00001 (RV-7) ou HS-00003 (RV-8), conforme mostrado na Figura 13

**FIGURA 13:** Peça com distância da borda reduzida

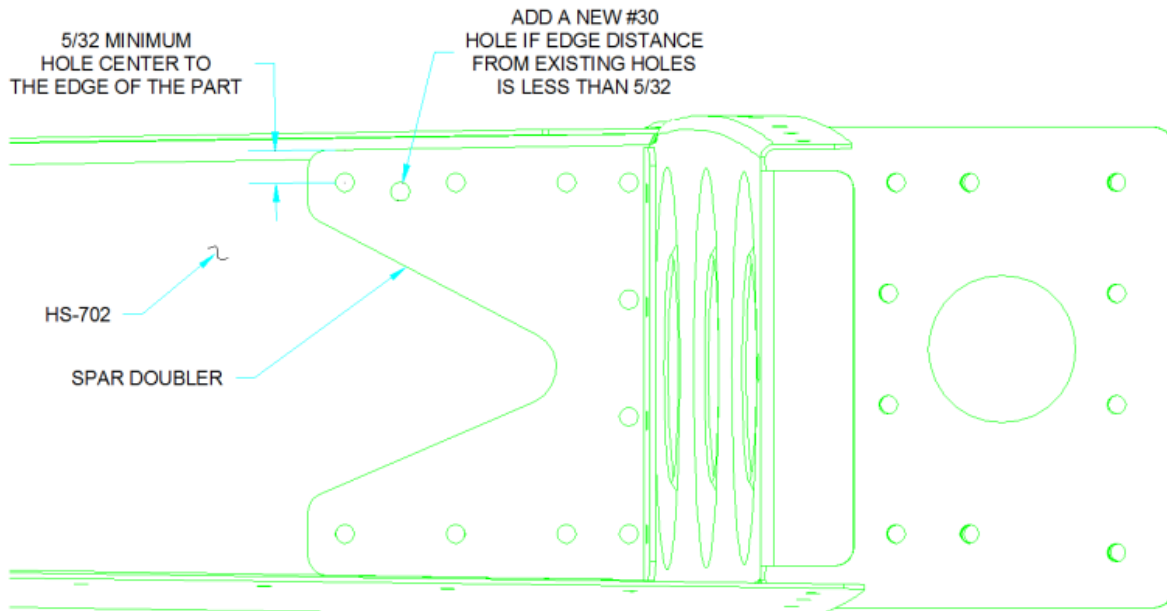
**FIGURA 14:** Distância Mínima da Borda para o Reforço da Longarina

A distância mínima permitida da borda do reforço da longarina está mostrada na Figura 14 abaixo. Se a distância da borda for menor do que especificada, uma localização de furo de rebite pode ser adicionada equidistante entre o furo com distância da borda reduzida e o próximo furo de rebite para dentro. O novo furo deve manter uma distância mínima de 5/32 da borda do reforço da longarina e uma distância mínima de 3/16 da borda das cantoneiras HS-710 ou HS-810-1 localizados no lado dianteiro da longarina
