| | | <b>BOLETIM DE SERVIÇO</b><br><i>(Service Bulletin)</i> | | <b>SB-012-25</b> | |
| <b>ASSUNTO:</b> Rebites de Fixação do Suporte do Servo de Rolagem do Piloto Automático<br><i>(Subject)</i> | | | | Página 1 de 4 | |

**Modelos Afetados:** RV-12 ou RV-12iS com piloto automático

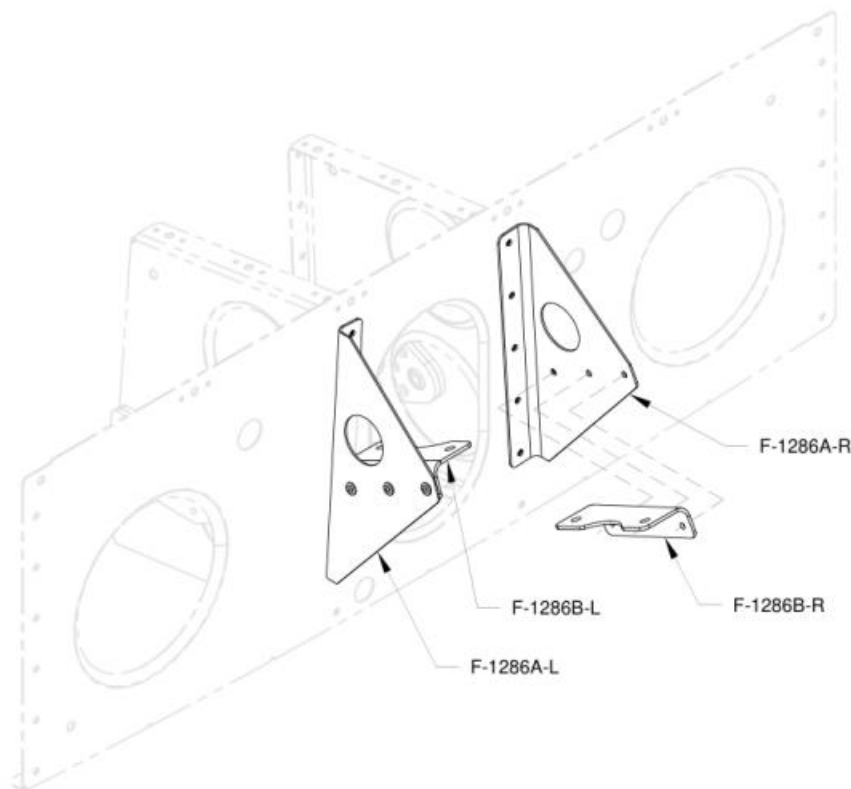
**FIGURA 2:** INSTALAÇÃO DO ÂNGULO DO SERVO DO RV-12  
(CONSULTE O KAI 39)

**Sinopse:**  
Um relato de uma aeronave RV-12 equipada com piloto automático Dynon indicou que os rebites de fixação que prendem os ângulos do servo (F-1286B-L & -R) aos suportes do servo (F-1286A-L & -R) apresentaram falha. Os rebites de fixação atuais devem ser substituídos por rebites sólidos.

**Passo 2:** Inspeccionar os rebites que fixam os ângulos do servo, F-1286B-L & -R, aos suportes do servo, F-1286A-L & -R (para o RV-12), ou os ângulos de fixação do servo, F-1286B-L-1 & -R aos suportes do servo, F-1286A-L & -R (para o RV-12iS).

**Passo 3:** Remover por furação os seis rebites que fixam os ângulos do servo aos suportes do servo.

**Passo 4:** Substituir os seis rebites removidos no Passo 3 com rebites AN470AD4-4.5 ou CherryMax CR3213-4-02.
