## MANDATÓRIO

Número: SB-002/20

<b>Editor:</b>	Flyer Indústria Aeronáutica Eireli
<b>Data efetiva:</b>	30/07/2020
<b>Limite de aplicação:</b>	<b>Quando aplicar:</b> antes do próximo voo. <b>Ação repetitiva:</b> a cada 200 horas, até a substituição do material da haste de fixação
<b>Assunto:</b>	Inspeção da haste de fixação do profundor, leme, aileron e flap
<b>Modelos afetados:</b>	<b>Todas as aeronaves modelo Pelican 500BR e KolbFlyer SS</b>

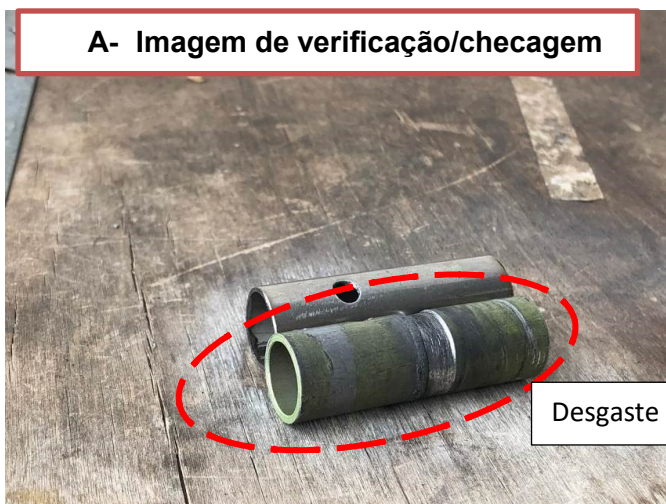
Imagem da peça com problema:

Durante a manutenção de 520 hs de uma aeronave Kolbflyer, foi evidenciado que a haste de fixação do profundor tinha um desgaste prematuro.

Devido ao fato da peça em questão estar completamente limpa, não foi possível identificar o motivo do desgaste.

A presença de material viscoso no nylon, pode criar acúmulo de sujeira e detrito, e conseqüentemente poderá provocar o desgaste prematuro das hastes de fixação.

- Verificar se há folga excessiva nas peças indicadas na imagem abaixo.
- Se a haste de alumínio estiver marcada além do limite da cobertura de proteção, a peça deverá ser substituída pela nova haste de aço 4130.
- Redução do período de inspeção para cada 200 horas até que a peça seja trocada.

**Etapa 4:** Verificação visual da haste de acionamento quanto a desgastes da peça (conforme imagem acima **figura A**).

**NOTA:** Se for evidenciado o desgaste prematuro da haste do profundor, leme, aileron e flap (**conforme figura A**), procurar uma oficina de manutenção para troca das peças com problema.

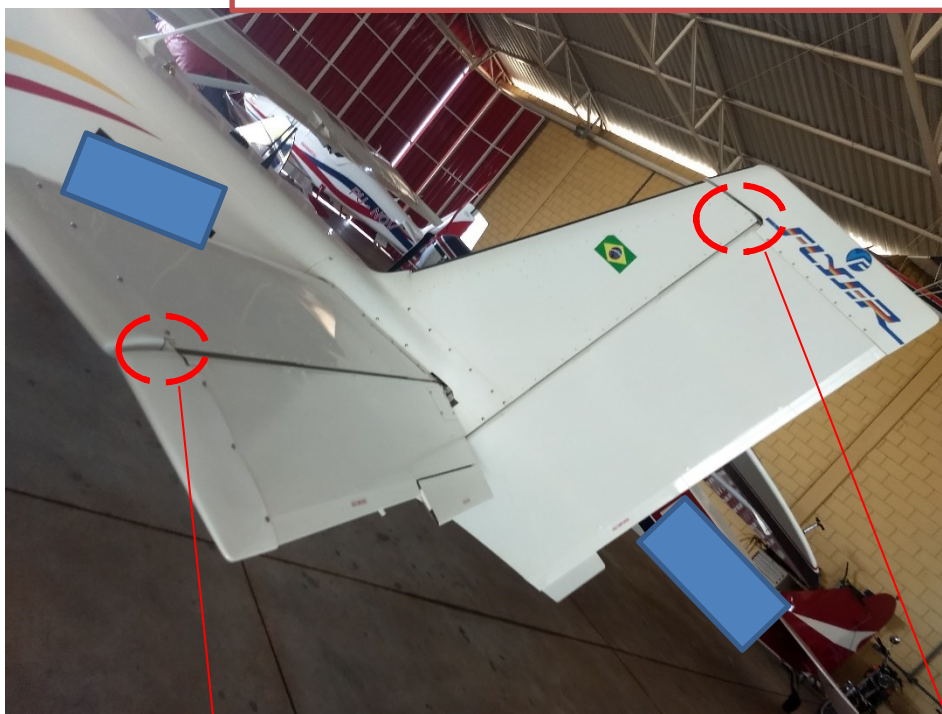
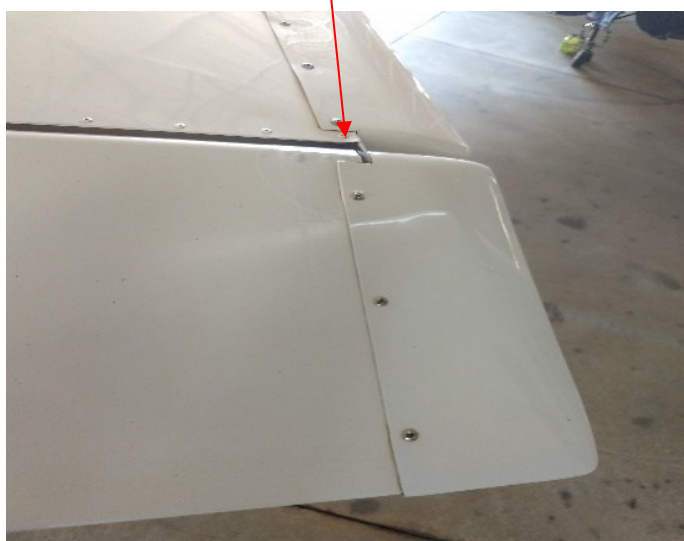
**B – Imagem dos pontos de verificação/checagem**

**Verificar se há folga excessiva no profundor (lados direito e esquerdo)**

**Etapa 3:** Remover as peças identificadas (conforme imagem acima **figuras B e C**) que possuam folgas excessivas.

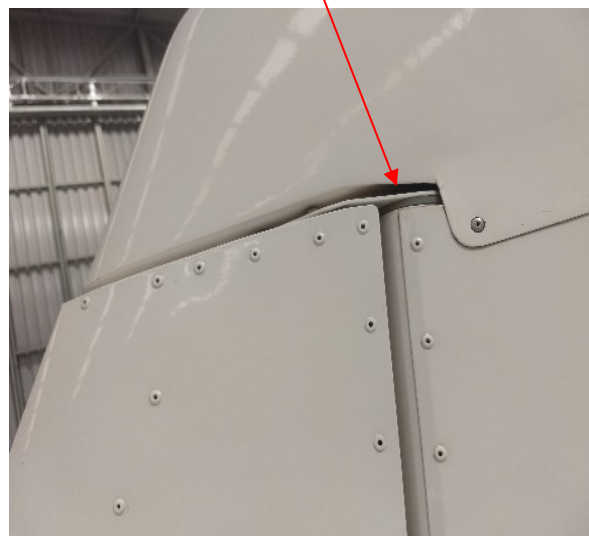
**Verificar se há folga excessiva na parte superior do leme (próximo a carenagem)**
