Número: SB-001/17

Data de Emissão Flyer: 26/Janeiro/2017 Revisão:00

Assunto: Possível acionamento involuntário do trim elétrico (sistema do atuador do compensador do profundor e aileron).

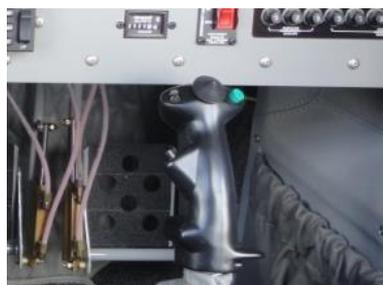
Stick Grip Military

Foto de para auxílio de Identificação dos modelos afetados por este boletim:
