MANDATÓRIO

Número: SB-001/20

Data de Emissão Flyer: 10/03/2020 Revisão: 00

Editor:	Van's Aircraft Inc.
Data efetiva:	26 de fevereiro de 2020.
Limite de aplicação:	Quando aplicar? Nas próximas 4 horas. Ação repetitiva: A cada inspeção anual de manutenção.
Assunto:	Rachaduras no terminal de conexão interno da perna da Bequilha do RV-10.
Modelos Afetados:	Aeronaves RV-10 em atividade e/ou Kits de Acabamento embarcados antes de 01 de outubro de 2019.

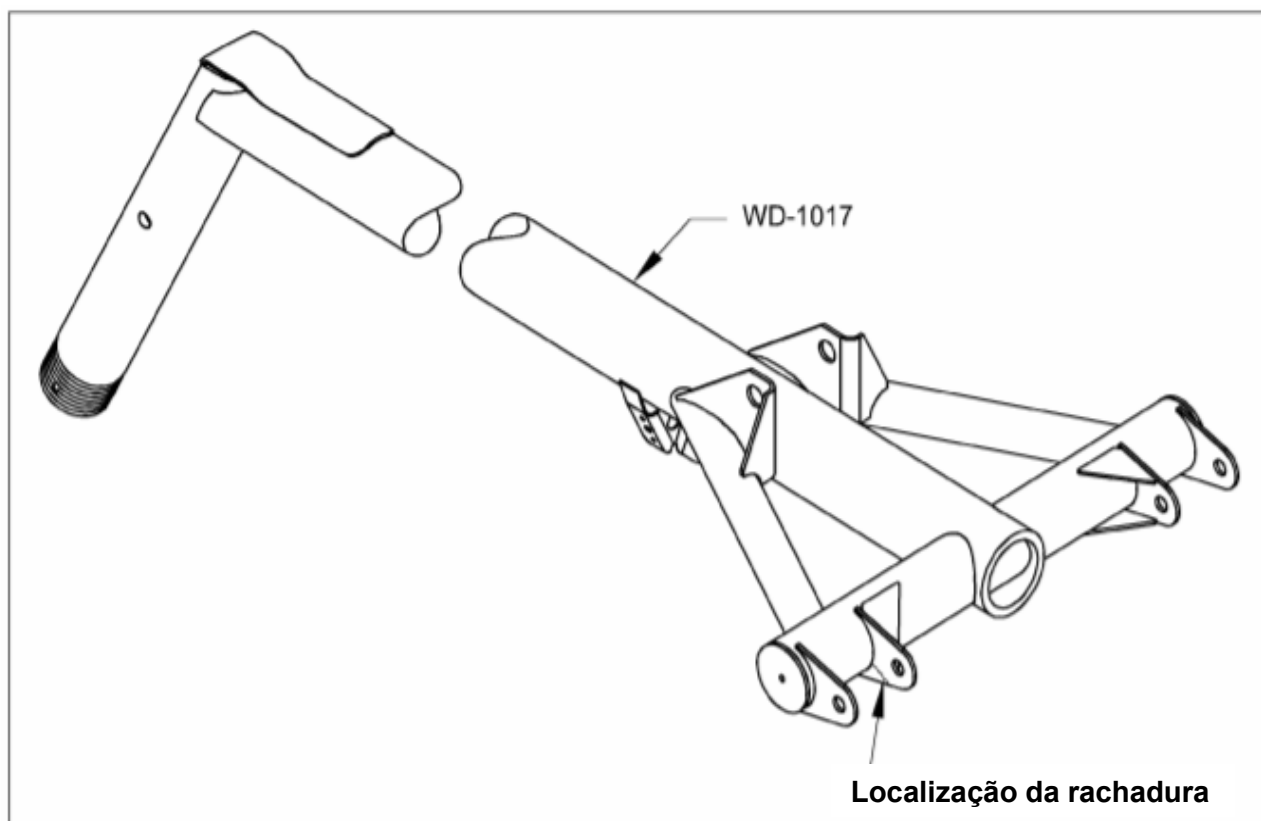
Figura 1: Localização da rachadura interna

Inspeccionar os terminais de conexão internos, da bequilha (WD-1017) trem pouso dianteiro, quanto a rachaduras (ver Figura 01). Se houver rachaduras substituir a peça WD-1017, pela peça WD-1017-1, conforme descrito neste documento. Se não houver nenhuma rachadura serão necessárias inspeções anuais.

Foi descoberta uma rachadura no terminal de conexão interno na bequilha da aeronave que opera em pista de grama e que cumpriu mais de 1700 horas de voo. Somente foi relatada uma única vez. As peças enviadas depois de 01 de outubro de 2019 não são afetadas por este boletim de serviço.

NOTA: A perna da bequilha é tratada termicamente. A solda não é recomendada como método de reparo dessa peça.
