BOLETIM DE SERVIÇO

SB002/18

ASSUNTO: Trinca na longarina do estabilizador vertical
(Subject)

Editor:	Flyer Indústria Aeronáutica Ltda.
Limite de aplicação:	Quando aplicar? Nas próximas 4 horas
Assunto:	Inspeção da longarina e batente do leme no estabilizador vertical.
Partes afetadas:	Todos os modelos de RV

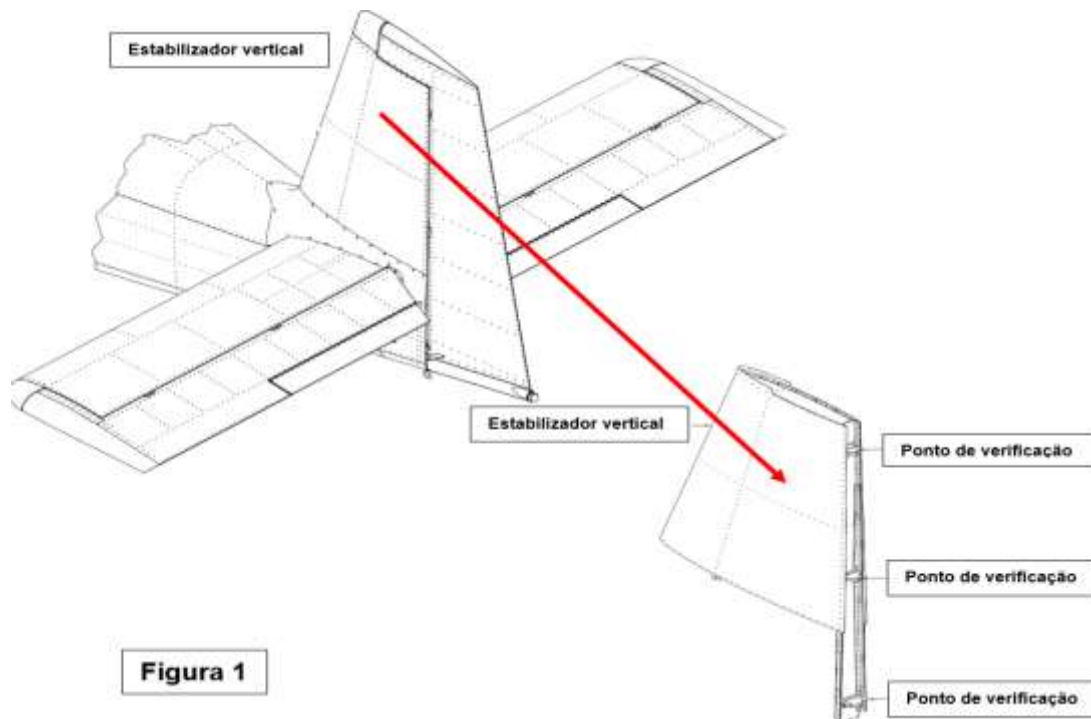
Figura 1

Foto de para auxílio de Identificação dos parafusos:

- 1- Remover o leme para verificação visual dos pontos de fixação do leme (conforme figura 1).
- 2- Verificar se há trinca na longarina do leme (conforme figura 2).
- 3- Entrar em contato como o fabricante e/ou representante autorizado, para solicitar orientação sobre a troca da peça afetada.

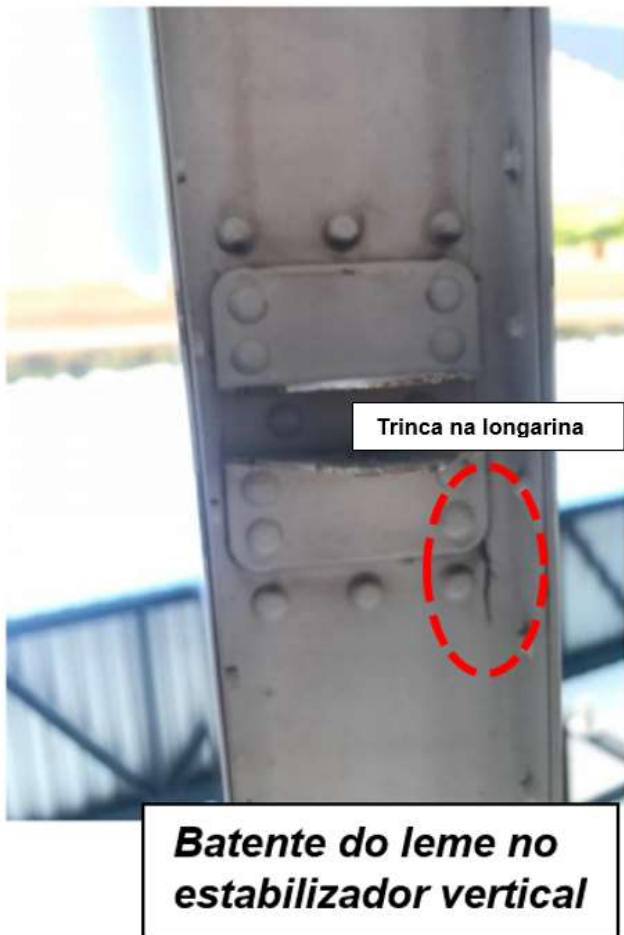
Figura 2

Houveram 3(três) relatos de clientes proprietários de aeronave RV, sobre trincas na longarina e/ou no batente do leme e cisalhamento de seus rebites de fixação. Após análise criteriosa ficou constatado que as causas prováveis foram batidas sucessivas do leme em seu batente, ocasionadas pelo não travamento do mesmo, após o estacionamento da aeronave.

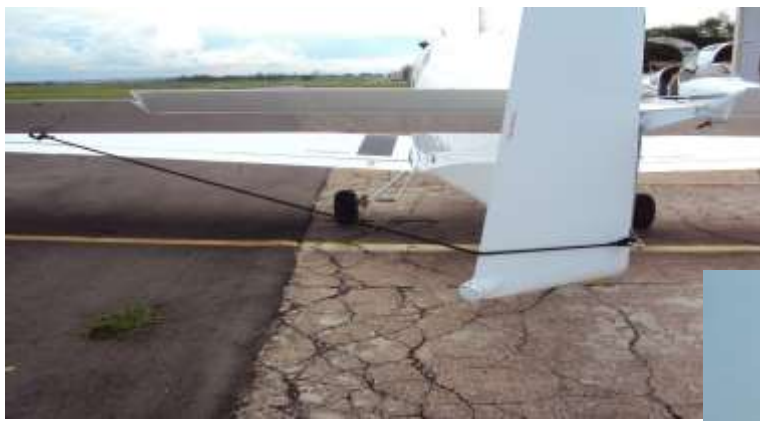
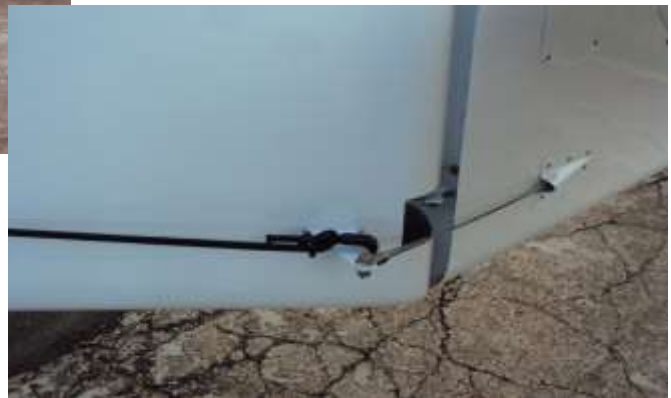
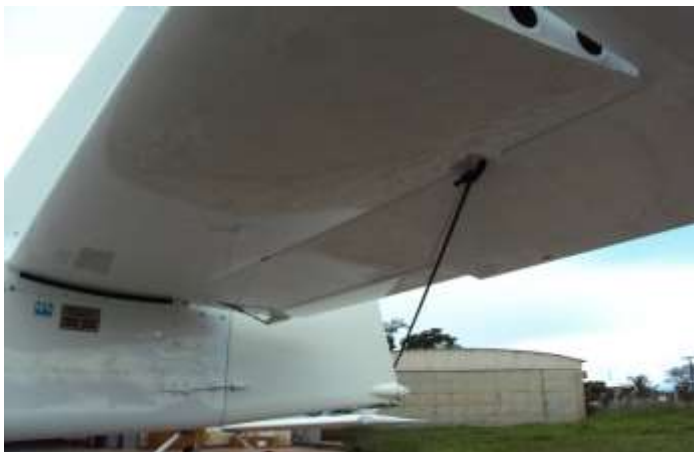
Seguem abaixo fotos com sugestão de amarração:

Visando a manutenção da segurança de voo, a Flyer Indústria Aeronáutica Ltda. recomenda a utilização de um cabo elástico de 1,5 m de comprimento para travar o leme, sempre que a aeronave ficar estacionada em locais abertos.
