Número: SB-001/17

Data de Emissão Flyer: 26/Janeiro/2017 Revisão:00

**Assunto:** Possível acionamento involuntário do trim elétrico (sistema do atuador do compensador do profundor e aileron).

## MANDATÓRIO

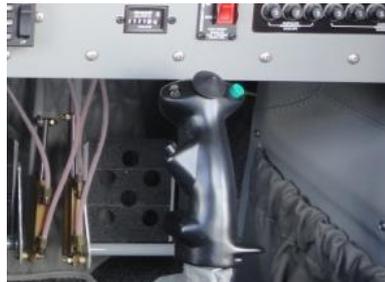
#### Stick Grip Military

De acordo com as informações analisadas, provavelmente o problema é causado por um contato acidental dos cabos condutores com a estrutura do manche. Esse contato acidental pode provocar o acionamento involuntário do relé do Trim, travando-o na posição de cabrado ou picado. Se a aeronave estiver em alta velocidade e ocorrer a pane acima descrita, o piloto terá pouco tempo para identificar e eliminar a causa do problema.

- Instalação de circuit breaker no painel próximo a caixa de chaves.
  - Redirecionamento dos fios do comando do manche
- **Tempo de execução:** 05 horas para a execução/Homem
