Número: SB-002/15

Assunto: Trinca no prato do elastômero.

Referencia : VAN'S AIRCRAFT - SB 14-08-29 - (Data efetiva: 29/08/2014)

BOLETIM DE SERVIÇO

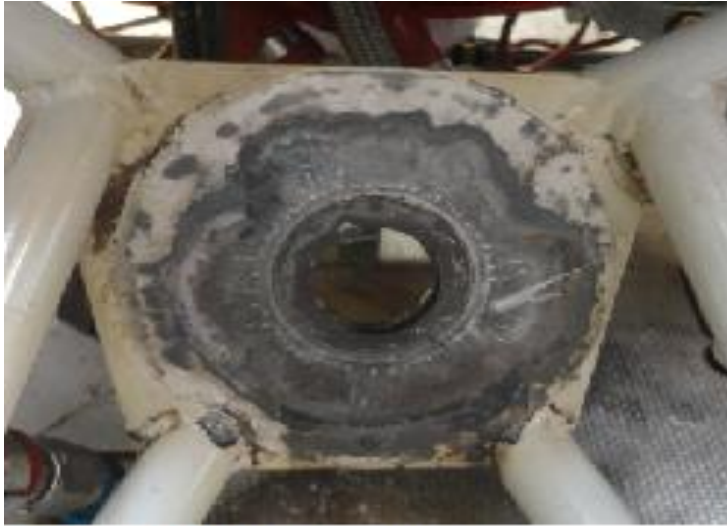
Exemplo de WD-1001E sem trincas

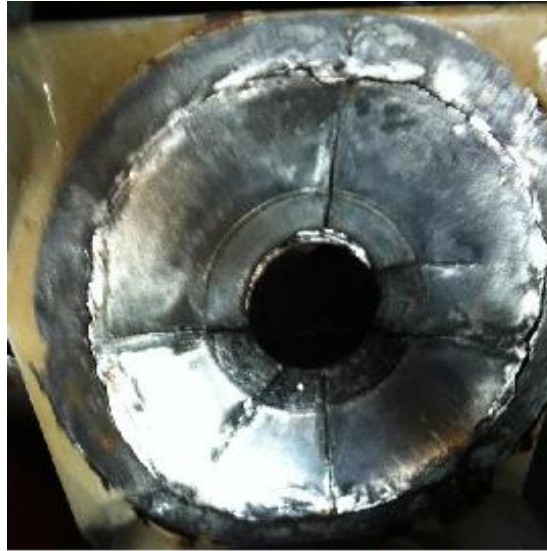
Exemplo de WD-1001E severamente danificado.

a. **Se alguma trinca for descoberta:**

- 1 - Solicitar o envio do prato de reforço (WD-1001M-MOD) e do suporte anular (WD-1001H).
- 2 – Remover o motor e o trem de pouso do berço e então remover o berço da aeronave.

- 3 – Remover todos os detritos soltos, se o prato do elastômero estiver severamente danificado.
- 4 – Utilizar uma broca escalonada de 2 polegadas para alargar o furo central do prato do elastômero. Lubrificar a broca e inseri-la através do furo no dynacup e perfurar através do prato do elastômero com baixa RPM (lubrificar como necessário). O diâmetro interno do dynacup manterá a broca centralizada sobre o prato do elastômero.
