BOLETIM DE SERVIÇO

SB-004/20

ASSUNTO: Substituição do suporte da dobradiça inferior do leme
(Subject)

Modelos Afetados: RV-10. Kits de calda enviadas antes de 9/30/2020

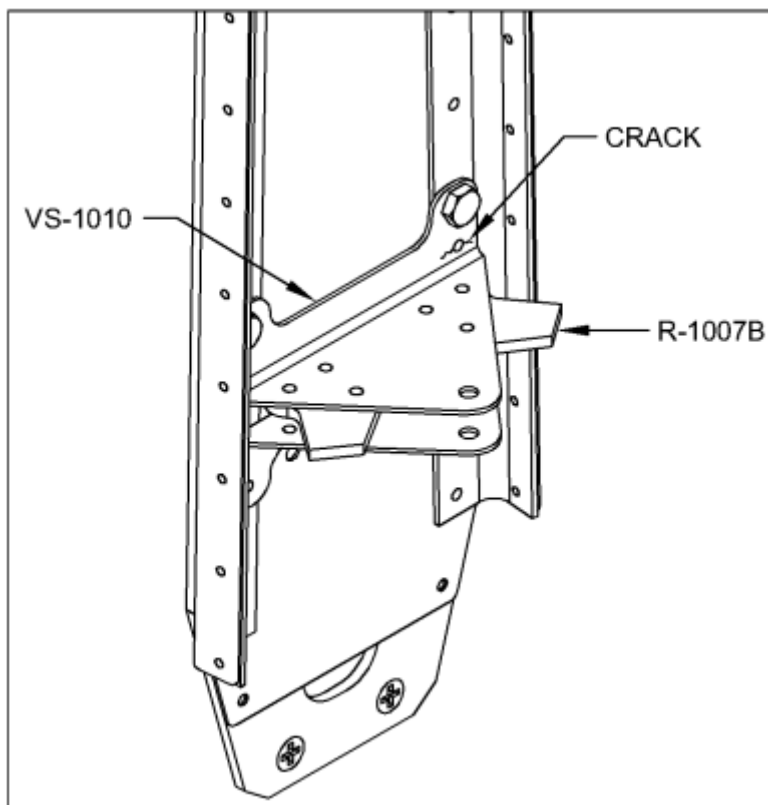
Algumas aeronaves desenvolveram trincas na aba vertical do suporte de dobradiça da parte inferior do leme VS-1010. As trincas se propagam a partir dos orifícios dos rebites de fixação do suporte de dobradiça e são devido às cargas de impacto do leme induzidas por rajadas de vento no batente do leme R-1007B. Veja a Figura 1.

Figura 1 - Localização da possível trinca

Ação Requerida: Inspeccione o suporte da dobradiça inferior do leme VS-1010 em busca de trincas. Consulte a Figura 1 para verificar a localização das trincas. Se houver trincas, substitua o suporte da dobradiça pela peça VS-01010-1, conforme descrito neste boletim de serviço. Se não houver Trincas, inspeccione a cada inspeção anual ou até que a modificação descrita neste boletim de serviço tenha sido concluída.

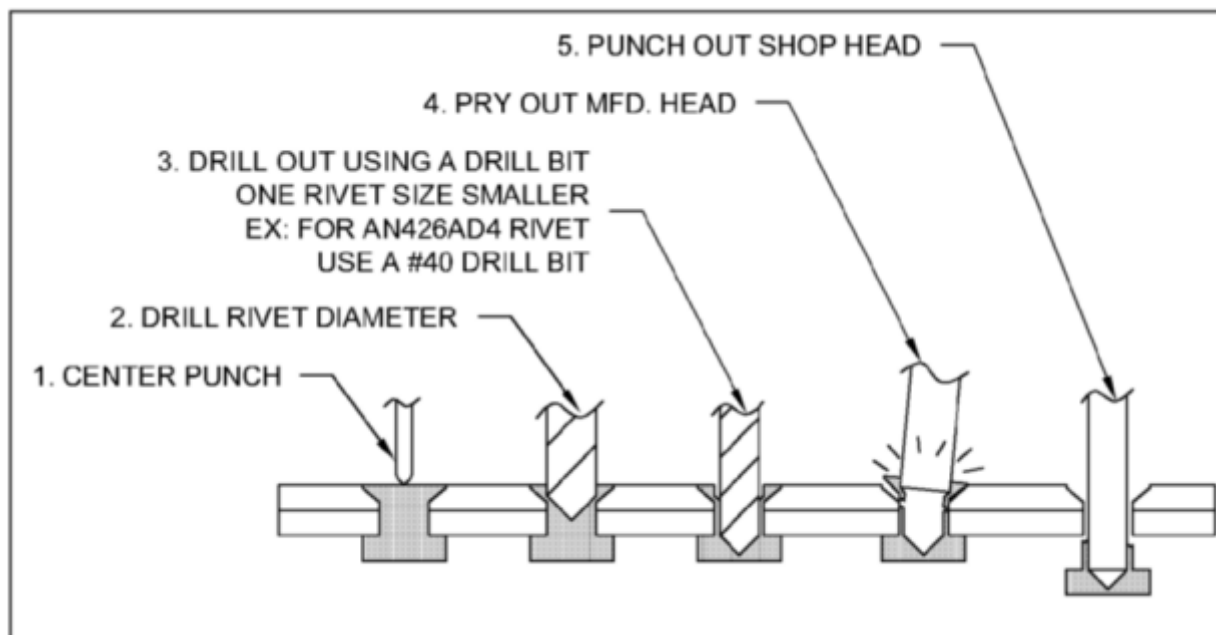
Figura 2 - Furando os rebites

Passo 4: Fure os seis rebites AN426AD4 que prendem os dois suportes de dobradiça inferiores do leme VS-1010 à longarina traseira do estabilizador vertical. Use a técnica mostrada na Figura 2.

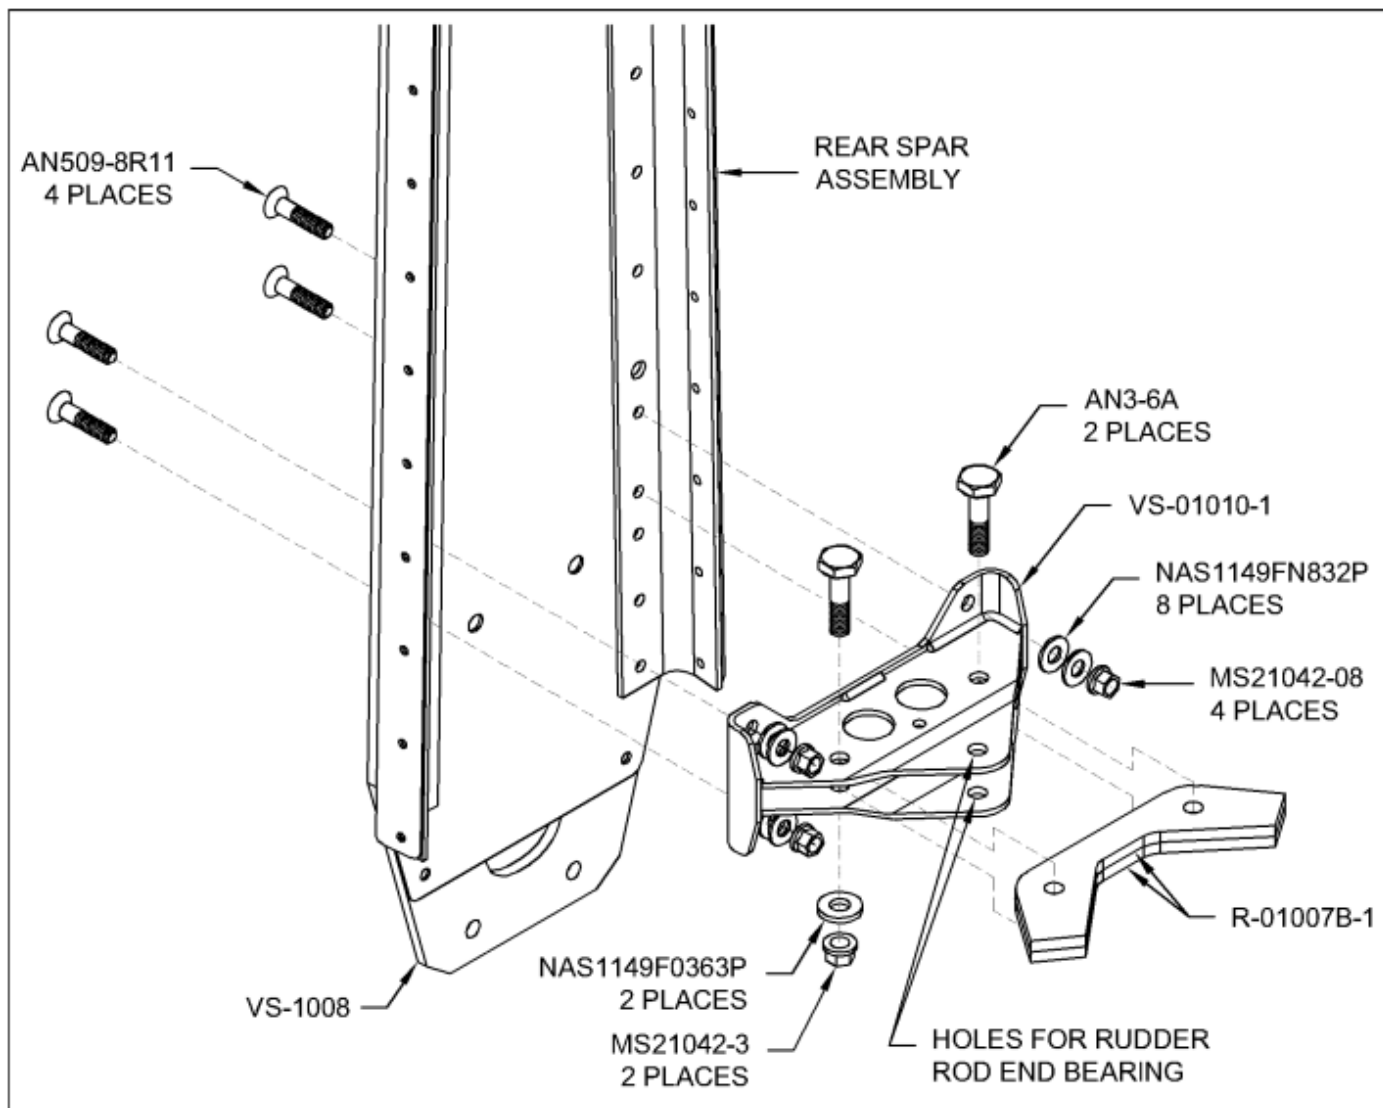
Figura 3 - Instalação do suporte da dobradiça inferior

Passo 5: Fixe o suporte de dobradiça inferior do leme VS-01010-1 com Cleco na longarina traseira na localização mostrada na Figura 3. Note que o novo suporte é fixado com Cleco na mesma localização dos suportes originais, mas somente em quatro dos oito furos originais.

Passo 8: Remova o suporte da dobradiça e então rebaixe os quatro furos #19 no Reforço de Longarina VS-1008 (veja a Figura 3) que foram perfurados na etapa anterior. Faça o rebaixo dos furos de forma que fiquem nivelados no lado frontal para os parafusos AN509.

Passo 9: Utilize uma broca de número 12 para remover o revestimento em pó dos três conjuntos de furos de número 12 no suporte de dobradiça. Esses furos são utilizados para parafusar as paradas do leme R-01007B-1 e a extremidade inferior do rolamento da haste do leme. Veja a Figura 3.

Passo 10: Desbaste (e endireite, se necessário) os dois batentes do leme R-01007B-1 e, em seguida, parafuse-os no suporte inferior da dobradiça do leme VS-01010-1, conforme mostrado na Figura 3.

Passo 11: Fixe o suporte da dobradiça na longarina traseira usando os materiais indicados na Figura 3.
