BOLETIM DE SERVIÇO

SB-002/18

ASSUNTO: Trinca na longarina do estabilizador vertical
(Subject)

Editor:	Flyer Indústria Aeronáutica Ltda.
Limite de aplicação:	Quando aplicar? Nas próximas 4 horas
Assunto:	Inspeção da longarina e batente do leme no estabilizador vertical.
Partes afetadas:	Todos os modelos de RV

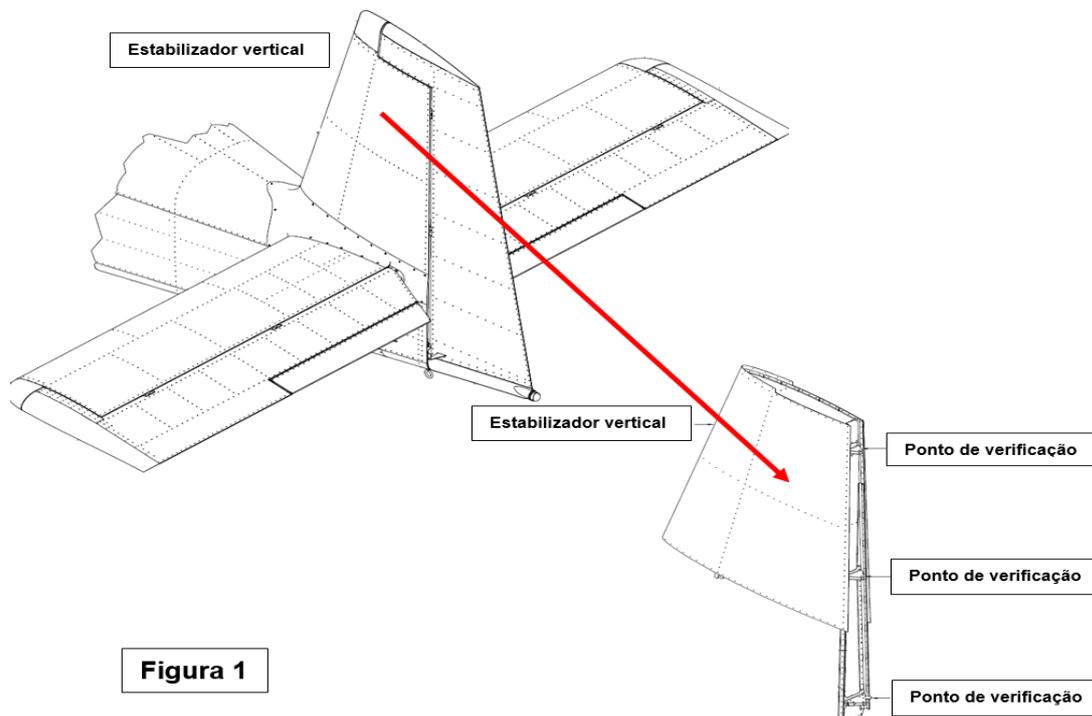
Figura 1

Foto de para auxílio de Identificação dos parafusos:

- 1- Remover o leme para verificação visual dos pontos de fixação do leme (conforme figura 1).
- 2- Verificar se há trinca na longarina do leme (conforme figura 2).
- 3- Entrar em contato como o fabricante e/ou representante autorizado, para solicitar orientação sobre a troca da peça afetada.

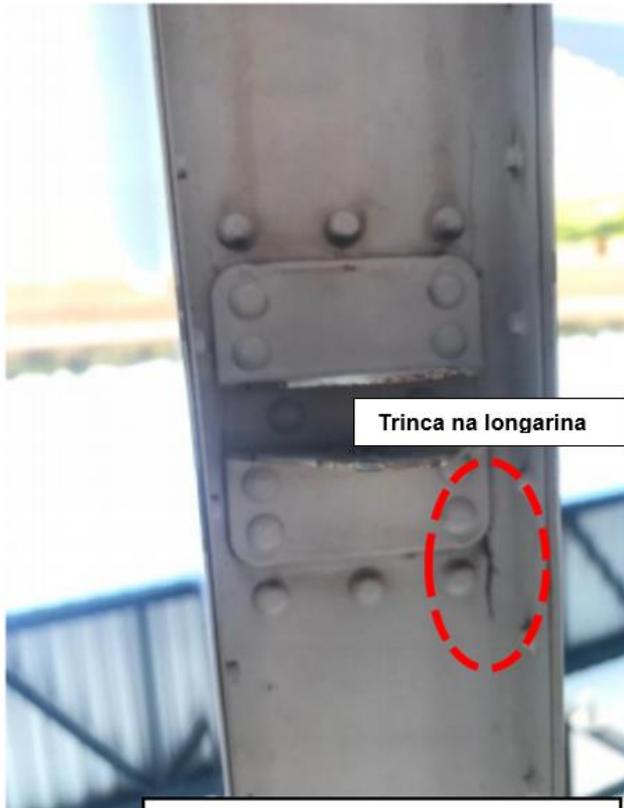
Figura 2

Houveram 3(três) relatos de clientes proprietários de aeronave RV, sobre trincas na longarina e/ou no batente do leme e cisalhamento de seus rebites de fixação. Após análise criteriosa ficou constatado que as causas prováveis foram batidas sucessivas do leme em seu batente, ocasionadas pelo não travamento do mesmo, após o estacionamento da aeronave.

Batente do leme no estabilizador vertical

AVISO: Este boletim de serviço solicita a inspeção da longarina e do batente do leme no estabilizador vertical, de todos os modelos de aeronave RV, a fim de identificar possíveis pontos de trica na longarina do estabilizador vertical. Toda peça que for encontrada com esse problema deverá ser substituída imediatamente.

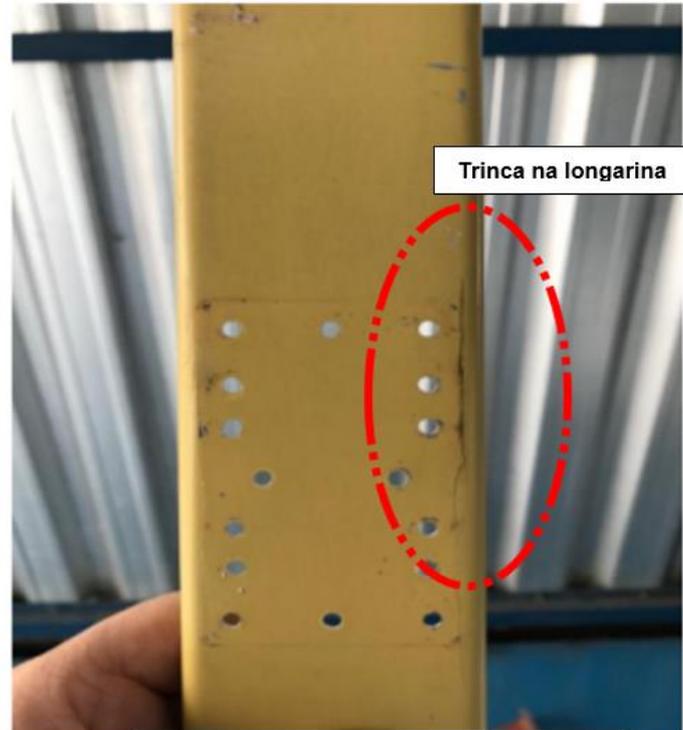
Longarina do estabilizador vertical
