# BOLETIM DE SERVIÇO

SB-002/23 Rev. 03

REFERENTE AO: SB-00036  
Rev. 03  
(Referring to)

Inspeção a área de fixação da dobradiça do profundor

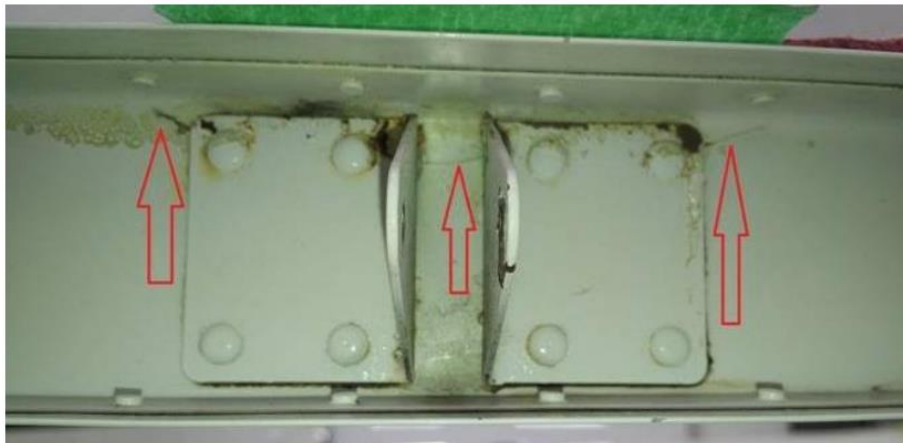
A Van's Aircraft recebeu relatos de rachaduras se formando nas áreas dos suportes das dobradiças do profundor externo da longarina traseira do estabilizador horizontal. Veja as Figuras 1 a 4 abaixo para exemplos visuais de rachaduras.

A formação dessas rachaduras é causada pelas cargas das dobradiças do profundor, empurrando e puxando a alma da longarina traseira. Isso foi observado e relatado em várias aeronaves RV-3, RV-4, RV-6, RV-7 e RV-8, em muitos casos em que acrobacias foram realizadas e as horas totais da célula estavam próximas de 2.000 horas, embora rachaduras tenham sido relatadas desde então em aeronaves com uma variedade de horas totais e operações. As possíveis causas incluem, mas não se limitam a:

Figura 1 - Localização da trinca - Vista traseira da longarina

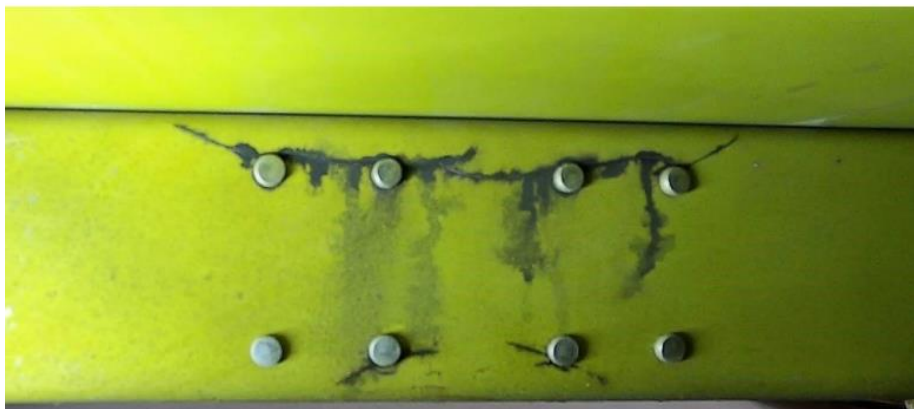
Figura 2 - Localização da trinca - Vista dianteira da longarina

**NOTA:** Rachaduras podem estar presentes, mas não visíveis a partir do lado traseiro da longarina. É imperativo que o lado dianteiro da longarina seja inspecionado.

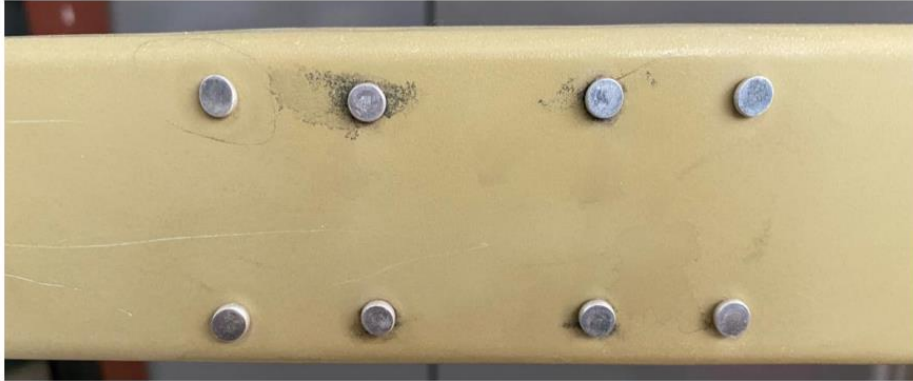
Figura 3 - Localização da trinca - Vista dianteira da longarina

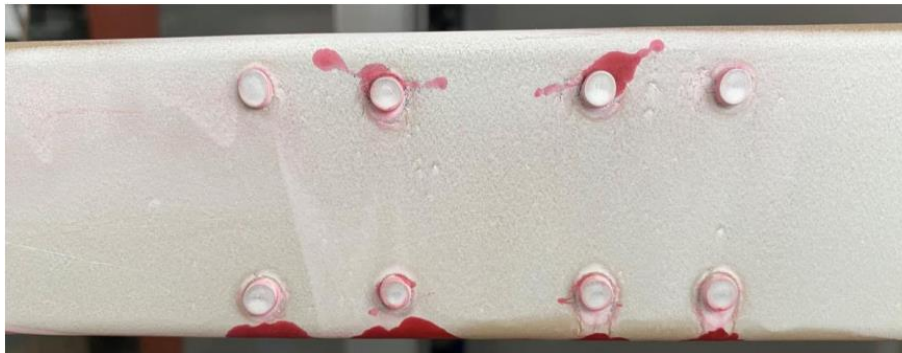
Figura 4 - Localização da trinca - Vista dianteira da longarina

**Passo 1:** Inspecione a área do suporte de dobradiça do profundor externo na superfície dianteira da longarina traseira do estabilizador horizontal em busca de fissuras. Exemplos de fissuras são mostrados nas Figuras 1 a 4.

As rachaduras que atenderem às seguintes condições exigem a substituição da longarina:

- Rachaduras que se propagaram na curvatura da longarina
- Rachaduras que se estendem de um furo de rebite para outro furo de rebite

Rachaduras que não atendem aos critérios de substituição da longarina devem ser stop-drilled (técnica de perfuração) usando um furo #40 na extremidade da rachadura. Este furo deve estar pelo menos a 0,098 da borda de qualquer furo de rebite e não pode se estender na curvatura da longarina. Se você não puder atender a esses requisitos mínimos de distância ao perfurar, substitua a longarina traseira.
