BOLETIM DE SERVIÇO

SB-002-23

REFERENTE AO: SB-0036 **DATA:** 23/01/2023
(Referring to) (Date)

ASSUNTO: Inspeção a área de fixação da dobradiça do profundor
(Subject)

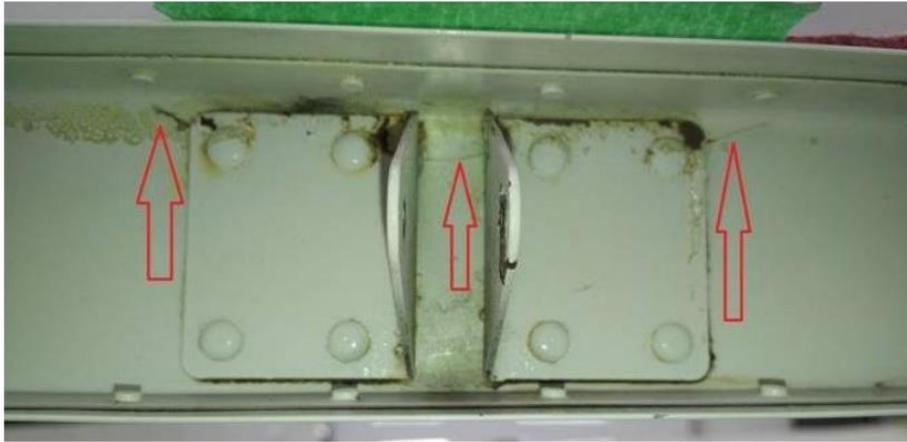
A Van's Aircraft recebeu um pequeno número de relatos de trincas similares que se formam na longarina traseira do estabilizador horizontal próximo as bordas da dobradiça do profundor. Veja as figuras 1 a 4 abaixo para exemplos visuais de trincas.

A formação dessas trincas pode ser causada por esforços transferidos da dobradiça para a longarina. Esta situação foi observada em aeronaves que realizam acrobacias e o tempo total de célula estava próximo de 2.000 horas. Potenciais causas adicionais podem incluir o desalinhamento das dobradiças do profundor e/ou a interação de vibrações da fuselagem e do profundor, que podem resultar de falhas no balanceamento dinâmico a hélice.

Figura 1 - Localização da trinca - Vista traseira da longarina

A Van's desenvolveu versões modificadas dos suportes externos das dobradiças que fixam a dobradiça nos flanges superior e inferior da longarina traseira para aumentar a rigidez nesta área.

As trincas que se propagaram no flange da longarina ou no vão através dos furos exigirão substituição da longarina. Caso contrário, as trincas podem ser interrompidas com um furo de parada no diâmetro de 3/32" no fim verdadeiro da trinca.

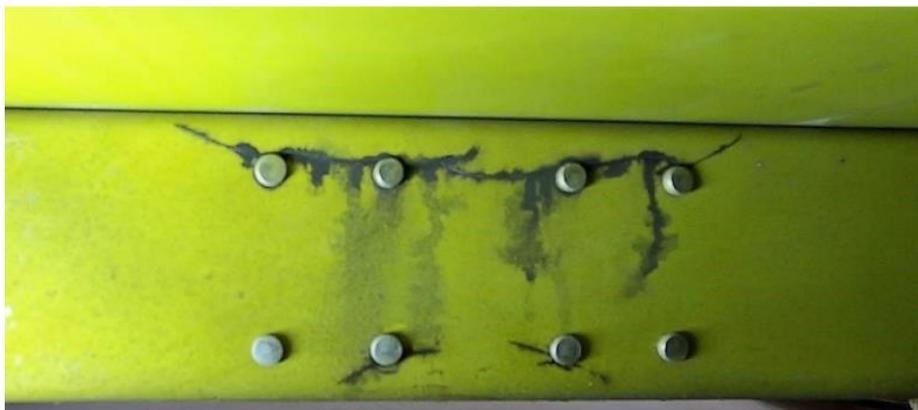
Figura 2 - Localização da trinca - Vista dianteira da longarina

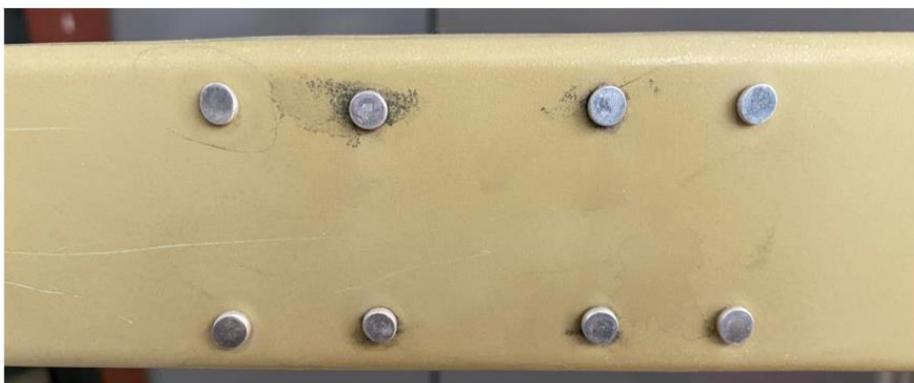
Figura 3 - Localização da trinca - Vista dianteira da longarina

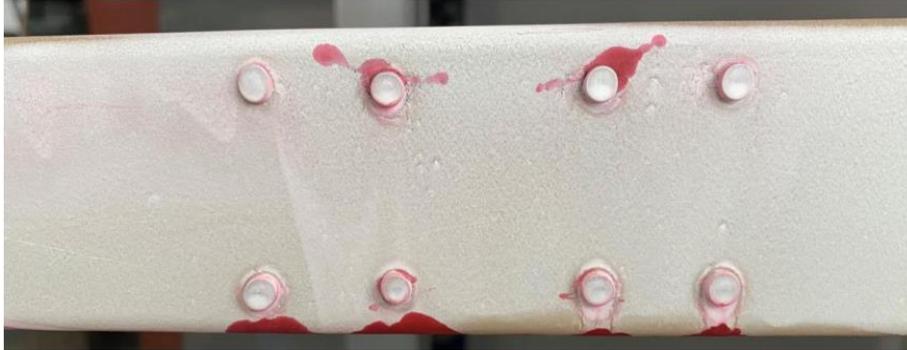
Figura 4 - Localização da trinca - Vista dianteira da longarina
