Número: SB-001/19

Assunto: Reimpressão dos Boletins de Serviço da SLICK/Champion Aerospace SB1-15A / Lycoming engines - SB622A.

Modelos Afetados: Todos os motores LYCOMING de 4 cilindros, equipados com magnetos SLICK series 4200, 4300 ou 4700 (LASAR).

BOLETIM DE SERVIÇO

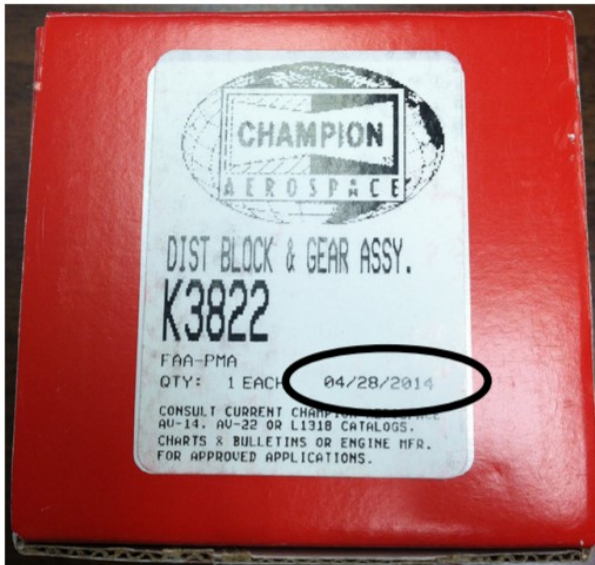
Figura 1. Código de data da etiqueta da caixa do kit de substituição.

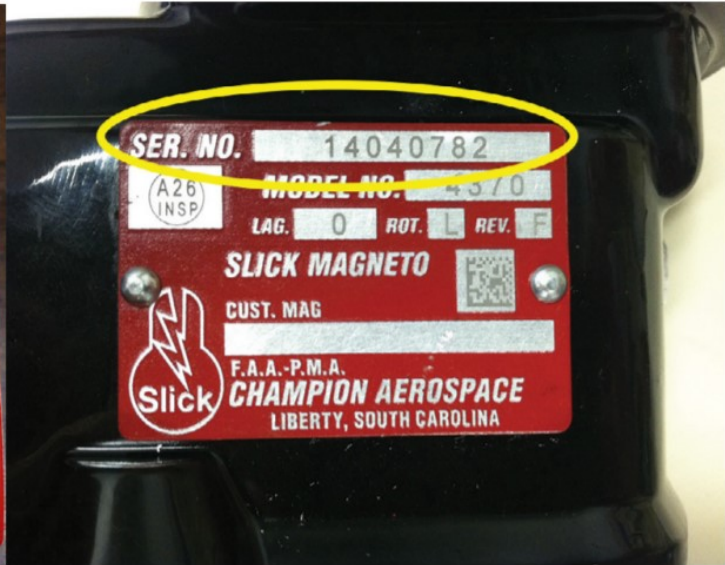
Figura 2. Código de dados de rótulo de Identificação do magneto

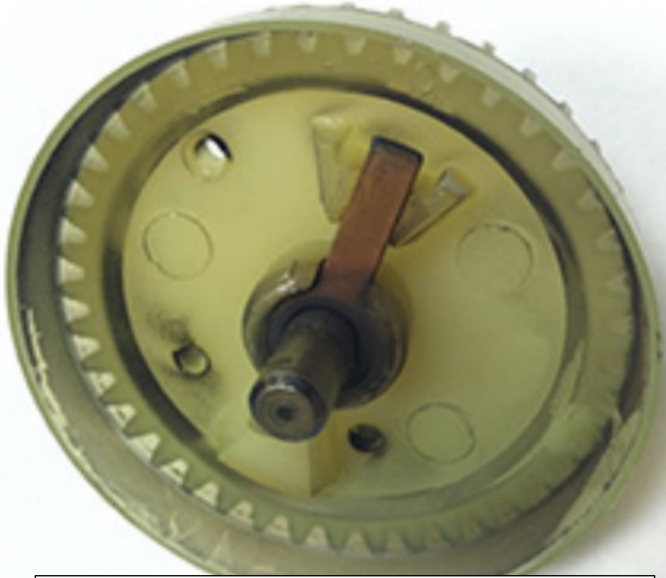
eletrodos de cobre devem ser substituídos por equipamentos engrenagem com eletrodos de Monel.

Figura 3. Engrenagem do distribuidor K3008 afetado com eletrodo

RETIRE o conjunto de engrenagens do distribuidor afetado em magnetos e substitua o conjunto de engrenagens do distribuidor de substituição, K3008, o mais rápido possível, para não exceder as próximas 50 horas. Documentar a conformidade do boletim de serviço como entrada por escrito no diário de bordo, aplicável a aeronaves e / ou motores.

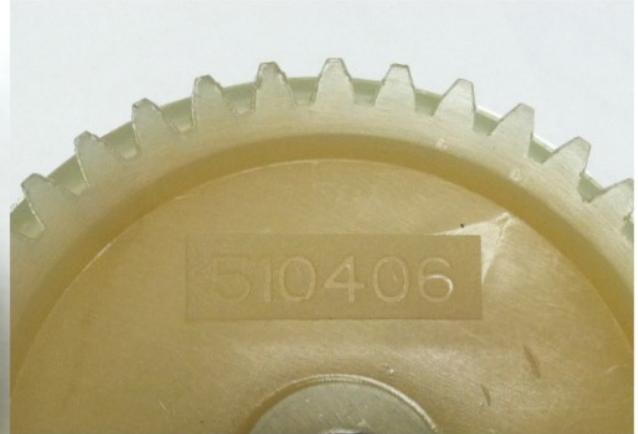
Figura 4. Engrenagem do distribuidor K3008 marcada 510406 (parte traseira)

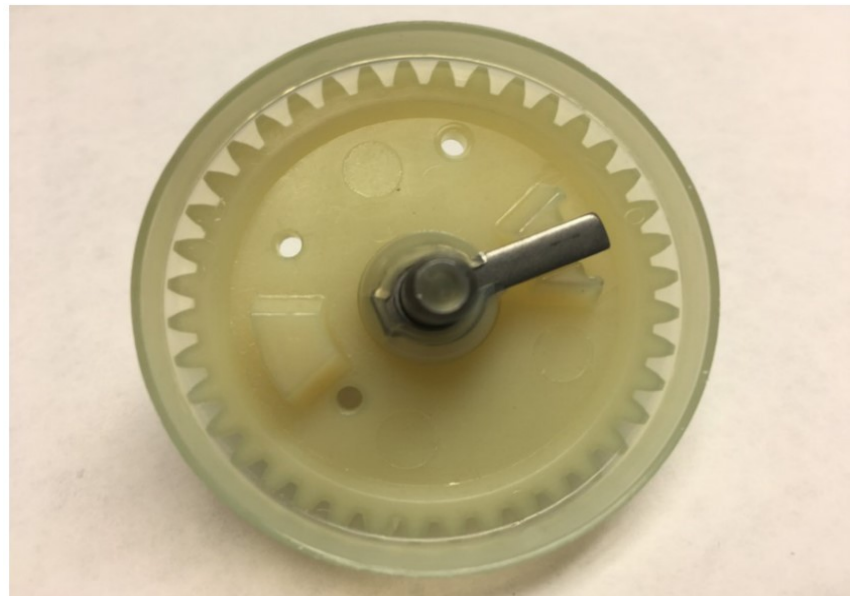
Figura 5. Engrenagem do distribuidor K3008 com eletrodo de monel
