# BOLETIM DE SERVIÇO

SB-004/20

**Substituição do suporte da dobradiça inferior do leme**

**Modelos Afetados:** RV-10/10 LSA. Kits de calda enviadas antes de 9/30/2020

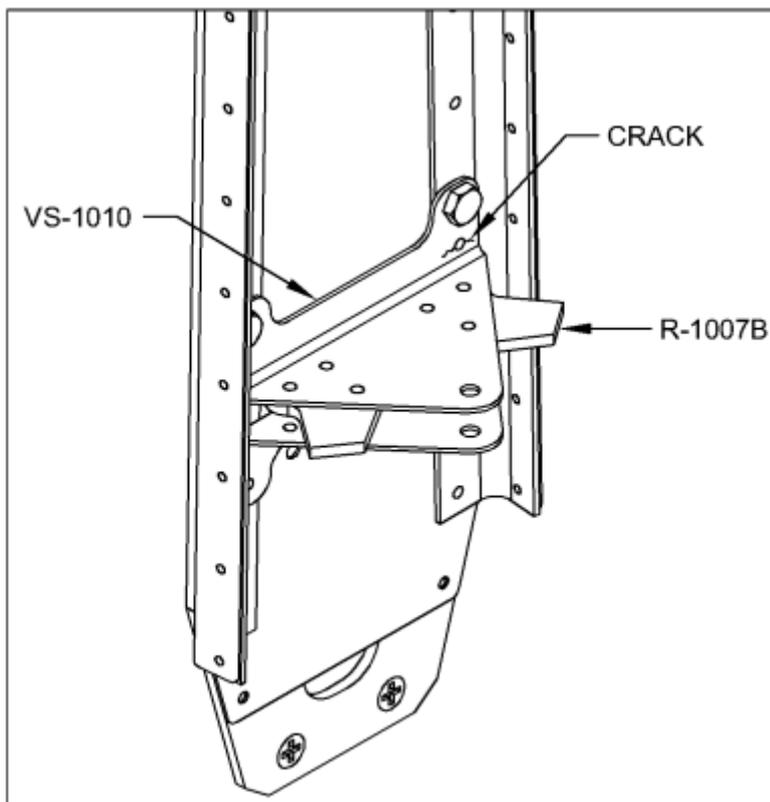
**Figura 1 - Localização da possível trinca**

Algumas aeronaves desenvolveram trincas na aba vertical do suporte de dobradiça da parte inferior do leme VS-1010. As trincas se propagam a partir dos orifícios dos rebites de fixação do suporte de dobradiça e são devido às cargas de impacto do leme induzidas por rajadas de vento no batente do leme R-1007B. Veja a Figura 1.

**Ação Requerida:** Inspeção o suporte da dobradiça inferior do leme VS-1010 em busca de trincas. Consulte a Figura 1 para verificar a localização das trincas. Se houver trincas, substitua o suporte da dobradiça pela peça VS-01010-1, conforme descrito neste boletim de serviço. Se não houver Trincas, inspeção a cada inspeção anual ou até que a modificação descrita neste boletim de serviço tenha sido concluída.
