Número: SB-002/16

Assunto: Inspeção/verificação de trincas nas longarinas do bordo de fuga das asas.

<b>Editor:</b>	Van's Aircraft
<b>Data efetiva:</b>	06 de Maio de 2016
<b>Limite de aplicação:</b>	<b>Quando aplicar?</b> Antes do próximo voo. <b>Ação repetitiva:</b> Executar a cada inspeção.
<b>Assunto:</b>	Inspeção/verificação de trincas nas longarinas do bordo de fuga das asas.
<b>Modelos Afetados:</b>	Todos os modelos RV-3, 4, 6/6A, 7/7A, 8/8A, 9/9A, 10 e 14/14A.

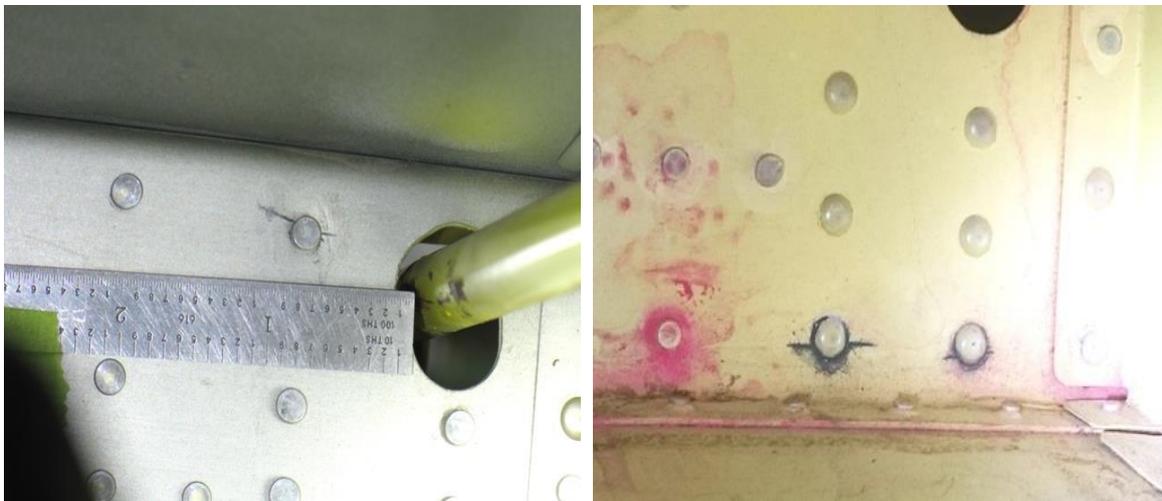
**FIGURA 1: TRINCAS No BORDO DE FUGA**

Foram encontradas trincas na parte traseira do bordo de fuga das asas, irradiando para fora da maioria dos rebites inferiores ou superiores, que fixam o suporte interno da dobradiça do aileron. Ver Figura 1.

Nos modelos RV-10 e RV-14/14A há uma grande possibilidade de se encontrar trincas nas bordas da flange do suporte interno de articulação do aileron ( embora não exista nenhum registro de trincas em RV-10 até a emissão deste boletim de serviço ).

**Ação Requerida:** Para os modelos RV-3/3A/3B, 4, 7/7A, 8/8A, 9/9A: Inspeccionar para verificar se há as trincas conforme descritas neste documento. Se houver trincas no bordo de fuga da asa fazer furos de alívio em suas extremidades, para evitar sua continuidade e instale os reforços (doublers) do suporte da dobradiça do aileron, conforme descrito neste boletim de serviço.

Para os modelos RV-10 e RV-14/14A : Inspeccionar para verificar se há as rachaduras conforme descritas neste documento. Se houver trincas no bordo de fuga da asa fazer furos de alívio em suas extremidades, para evitar sua continuidade e instalar os reforços (doublers) do suporte da dobradiça do aileron e trocar os suportes da dobradiça do aileron, por suportes novos.

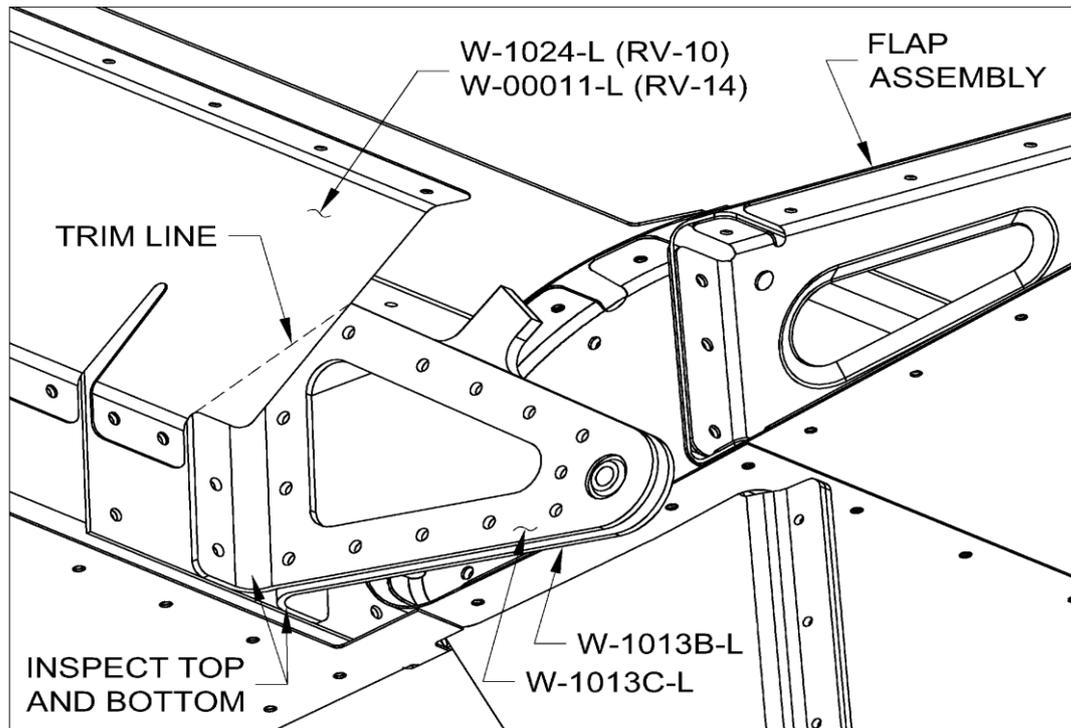
**FIGURA 2:** Inspecionar o suporte da dobradiça do aileron

**Passo 2** (modelos RV-10 e RV-14 somente): Para ter acesso ao topo da peça W-1013C – Suportes Laterais da Dobradiça do Aileron, remova o Aileron da Asa, como instrução nos Passos 3 e 4, então ajuste o canto da peça W-1024 / W-00011 – Espaçador da Carenagem do Aileron, ao longo da **Linha de Ajuste** mostrada na Figura 2.

Verificar se há trincas nas dobras do flange embaixo e encima das peças W-1013C & B – Suportes Laterais da Dobradiça do Aileron

- Se forem detectadas trincas, continuar com os passos restantes deste Boletim de serviço, antes de qualquer voo.

- Se não forem detectadas trincas, recolocar o aileron e fazer um registro de entrada, indicando que inspeção recorrente deve ser feita na próxima inspeção anual.

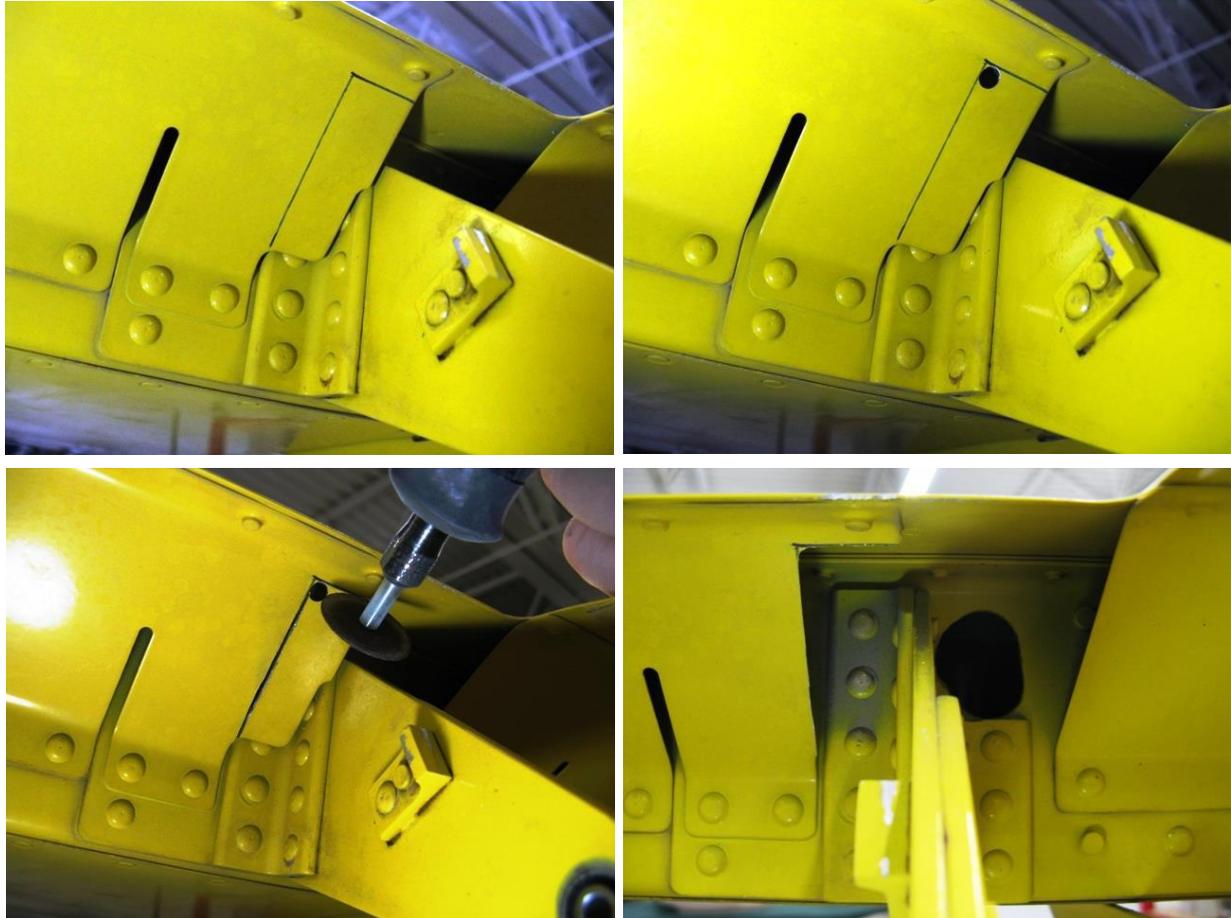
**FIGURA 3: AJUSTE DO ESPAÇADOR DA CARENAGEM DO AILERON**

**Passo 7:** Remover um pedaço da chapa de cobertura do gap do aileron, se houver interferência com o acesso aos rebites de fixação do suporte da dobradiça do aileron ao bordo de fuga da asa, como mostrado na Figura 3. Fazer um furo de 3/16” de canto e então usar uma ferramenta de corte para remover uma pequena porção do espaçador da carenagem. (RV-10 e 14 somente: Quando atualizar as peças de

fixação do Suporte da Dobradiça do Aileron, W-1013D, W-1013E e W-1013FG será necessário remover os dois rebites inferiores das abas do espaçador da carenagem do aileron. Isso permitirá um ligeiro ajuste da carenagem adjacente ao “tab” para deixar um espaço mais amplo para o suporte da dobradiça do aileron. Manter uma distância mínima de 0,188’ ou 4,8 m/m entre a borda aparada e o furo do rebite do “tab”.

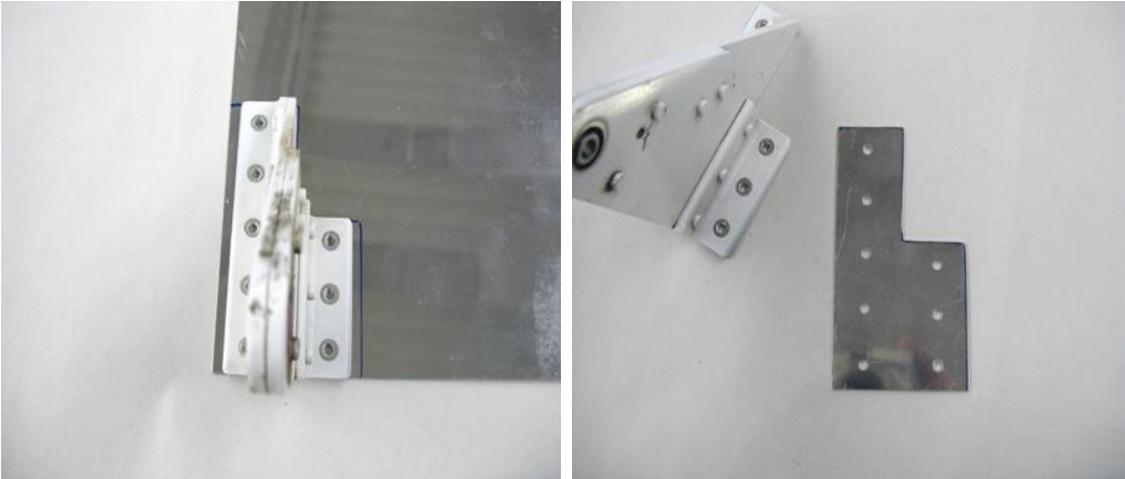
**FIGURA 4:** PREPARANDO O GUIA DE FURAÇÃO

**Passo 9:** Faça uma guia para a furação de chapa de alumínio 0.032"-0,040", usando o suporte da dobradiça como gabarito. Faça a guia 0,125" (3,2m/m) maior ao longo da peça como mostrado na Figura 4. Fazer todos os furos no guia com broca #30 utilizando o suporte do aileron como gabarito (A cada furo cleque o Suporte da Dobradiça do Aileron no guia. Remover os clecos e desrebarbar os furos.

**NOTA:** O guia de furação será usado para localizar qualquer furo de alívio que seja necessário. Tipicamente uma trinca em estrutura de alumínio aeronáutico se estende para além do ponto onde é visível a olho nu. Se o furo de alívio for feito no local aparente do final da trinca, pode perder o fim da mesma, permitindo a sua propagação. Portanto quando houver uma furação de alívio para parar a continuidade de uma trinca, o ponto central do furo de alívio deve ser posicionado ligeiramente além do final aparente da trinca. Desse modo, se a trinca continuar a se propagar ela irá somente até esse furo e então para.

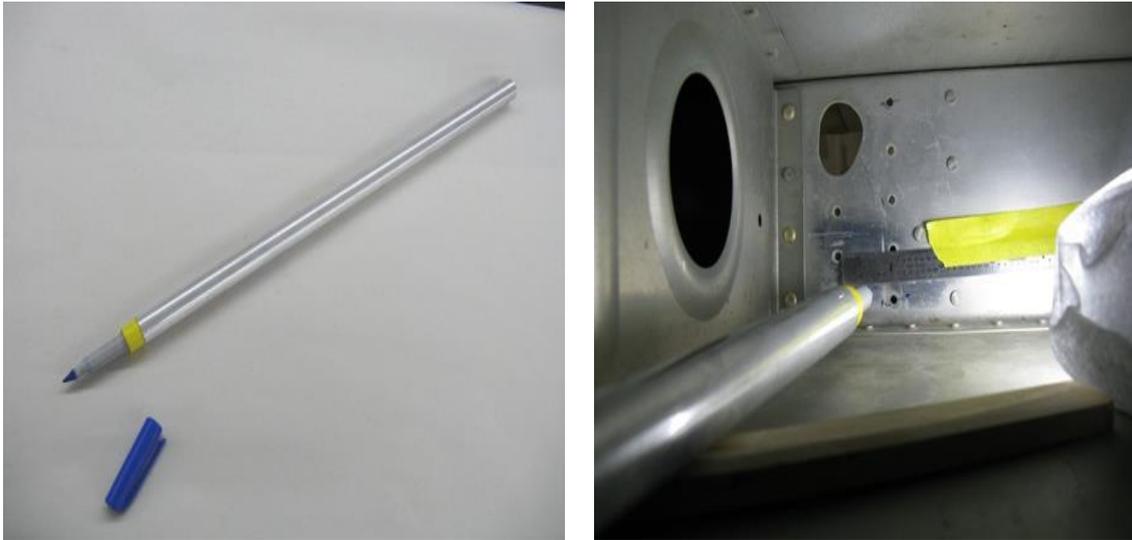
**FIGURA 5:** MARCANDO O CENTRO DO FURO NA LONGARINA.

**PASSO 10:** Usar um pedaço de tubo para fazer uma extensão manual para uma caneta marcadora de ponta fina (tubo de alumínio ou aço de 5/8") e numa cor que seja bem visível, marque os locais ótimos dos centros dos furos de alívio, na parte frontal do Bordo de Fuga. Ver Figura 5. Para ajudar no controle da caneta de ponta fina, você pode apoiar num pedaço de madeira que deve ser cortada com a altura aproximada do local do furo que está sendo marcado.

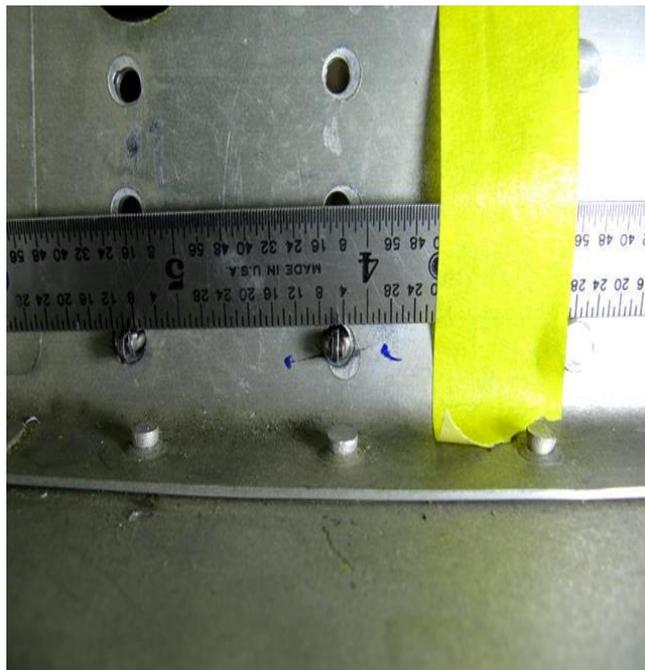
**FIGURA 6:** FOTOGRAFANDO OS CENTROS DOS FUROS

**Passo 11:** Prender com fita adesiva uma pequena régua ao lado de todos os furos de rebites que estão associados à rachadura (“clecos” em dois furos podem ser usados para ajudar a segurar e alinhar a régua) e, em seguida usando uma câmera digital, tirar uma fotografia de close-up das trincas e da régua. Ver a Figura 6.

**“Dica” para a Foto:** Desligar o flash da câmera. Ajustar a câmera no modo macro. Usar uma lanterna brilhante com um pedaço de papel branco liso sobre a extremidade, como uma fonte de luz difusa, para ajudar no fornecimento de uma iluminação equilibrada. Tirar as fotografias o mais perto possível.

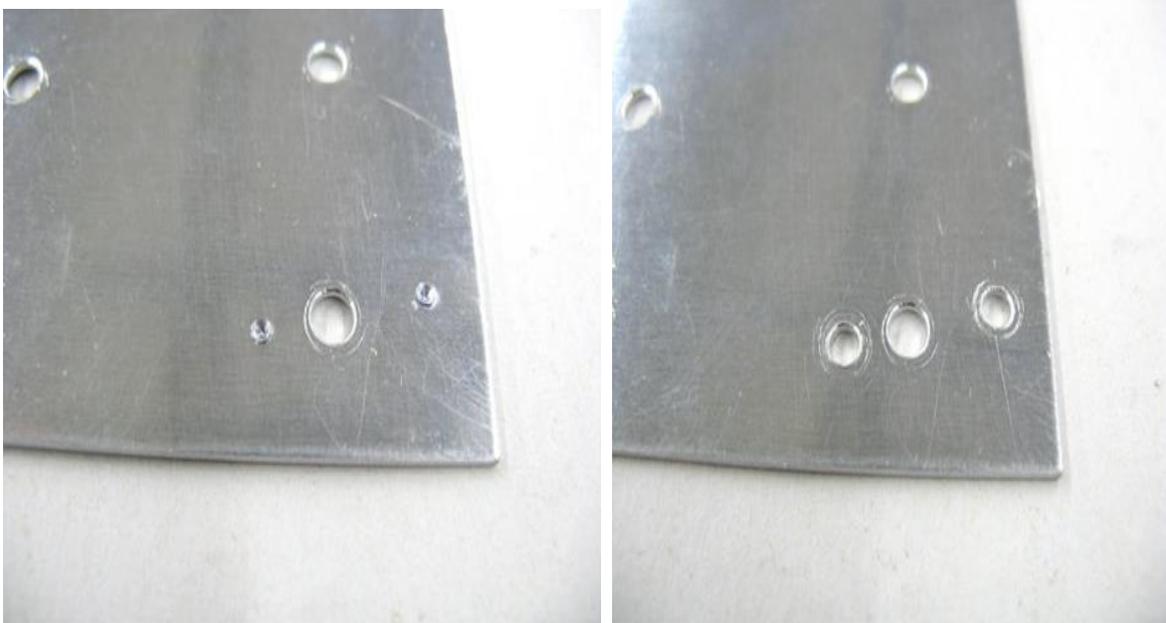
**FIGURA 7:** FURANDO O GUIA DE FURAÇÃO

**PASSO 12:** Usar a fotografia, aumentada na tela de um computador, como um guia de medição para transferir os locais dos furos de alívio, para a face da frente do guia de furação. Usar a mesma régua que foi usada para tirar a fotografia e posicionar a régua no guia da furação e contra os “clecos”, exatamente do mesmo modo como foi posicionado originalmente na longarina.

Puncionar as marcas dos furos e furar com broca #40, no guia da broca, como mostrado na Figura 7. Não fazer um furo de alívio mais próximo do que 0,098” (2,5 m/m) da extremidade de um furo de rebite.

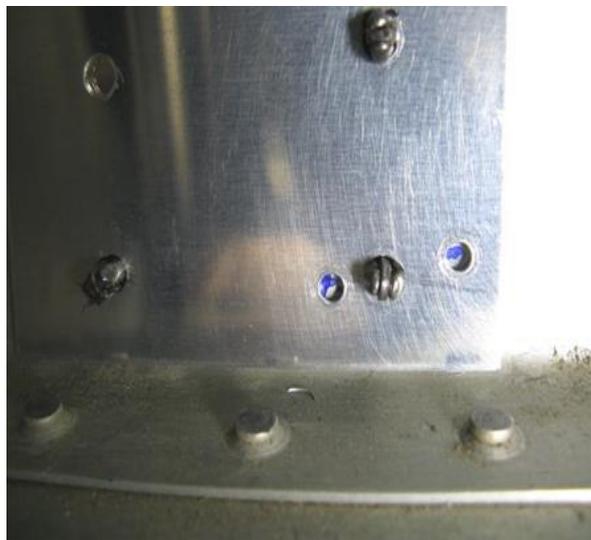
**FIGURA 8:** VERIFICAR AS MARCAS ATRAVÉS O GUIA DE FUROS

**PASSO 13:** “Clecar” o guia de furação no local no Bordo de Fuga. Verificar se os locais marcados na longarina são visíveis no guia de furação, como mostrado na figura 8. Se os furos não estiverem bem alinhados, remover o guia de furação e usá-lo como gabarito para fazer um guia de furação substituto, com o guia de furos de alívio reposicionado.

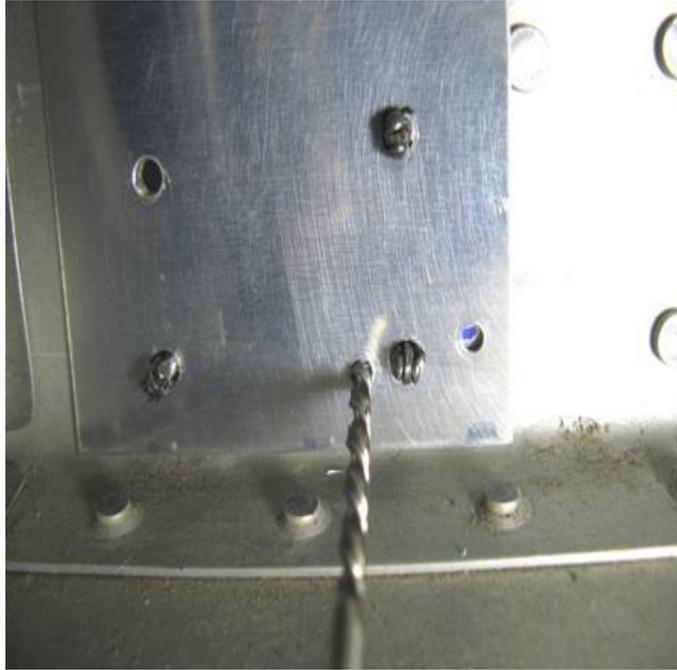
**FIGURA 9:** FURANDO A LONGARINA

**Passo 14:** Uma vez que se tenha o guia do furo de alivio localizado adequadamente com o guia de furos, “clecar” no lugar. Furar com broca #40 através da longarina e do “doubler” do Bordo de Fuga em cada guia de furo usando uma extensão para broca de 12” (304,8 m/m), conforme mostrado na Figura 9. Remover o guia da broca e desrebarbar os furos em ambos os lados da longarina.

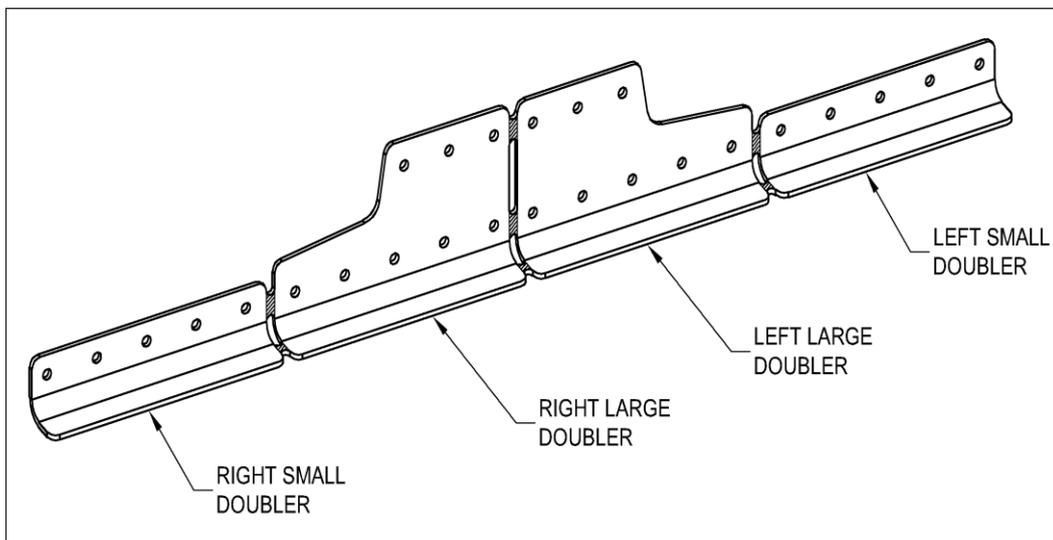
**FIGURA 10:** SEPARAR O “AILERON ATTACH DOUBLER”  
(RV-3 & 4 DOUBLERS – NÃO TEM FUROS)

**Passo 15:** Etiquetar, em seguida separar o “Aileron Attach Doubler” em partes individuais, removendo as áreas sombreadas, mostradas na Figura 10.

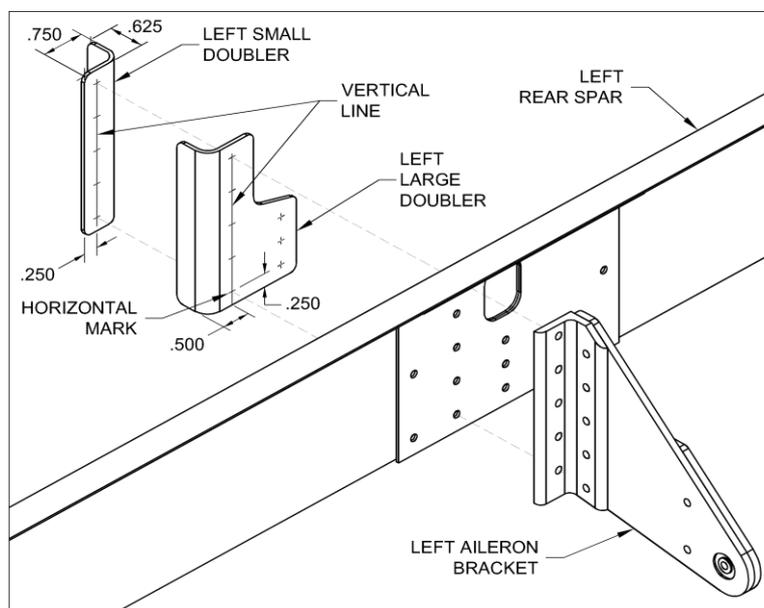
**FIGURA 11:** FURAR O "AILERON ATTACH DOUBLER"

**Passo 16 (RV-3 & 4, somente):** O doubler pequeno tem um flange de 0,750" (19,1 m/m) e uma flange de 0,625 m/m (15,9 m/m); riscar uma linha vertical no flange de 0,750" (19,1 m/m), a 0,250" (6,4 m/m) da borda, como mostrado na figura 11.

Usando um esquadro para medir, riscar uma linha vertical no doubler maior, a 0,500" (12,7 m/m) do flange, em seguida faça uma marca horizontal nessa linha, a 0,250" (6,4 m/m) da parte inferior, como mostrado na figura.

**Passo 19 (RV-3 & RV-4, somente):** Colocar o doubler pequeno à frente do doubler maior, como mostrado na Figura 11 e alinhe as extremidades superior e inferior. Centralizar a linha vertical no doubler menor nos furos do doubler maior, prenda as duas peças, em seguida furar com broca #30 os furos do doubler maior para o doubler menor. Desrebarbar os furos de ambos os doublers.

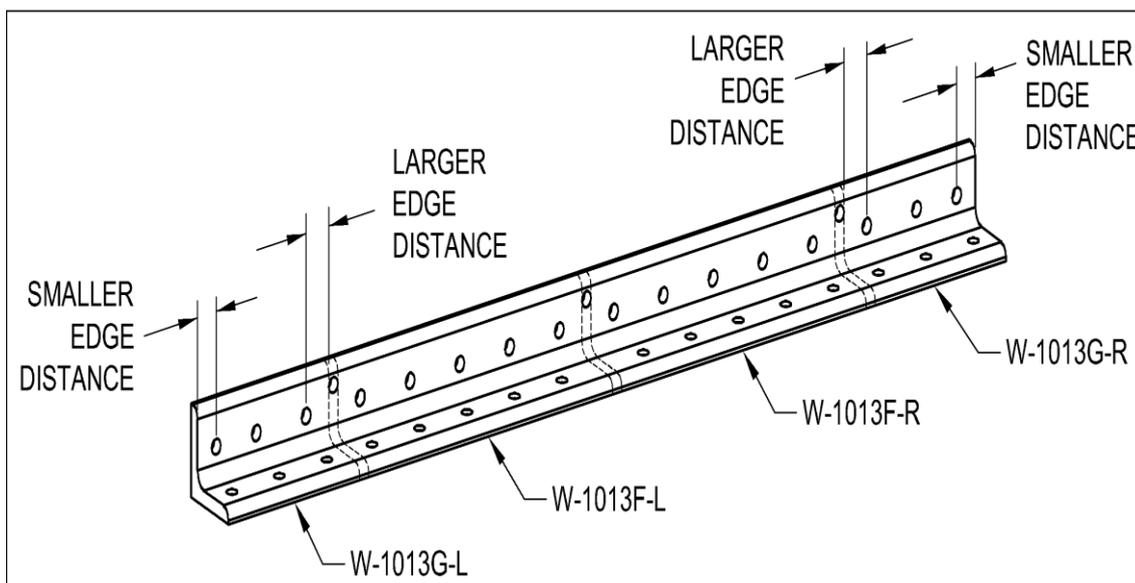
**FIGURA 12:** SEPARANDO W-1013FG – “AILERON ANGLE BRACKET”

**Passo 20 (RV-10 & RV-14, somente):** Primeiro etiquetar (ver nota abaixo), em seguida separar W-1013FG -“Aileron Angle Bracket” em peças individuais, como mostra a Figura 12. Separar a peça nos três furos que estão na extremidade de um dos flanges. Cortar perpendicularmente a peça e aparar o material na largura do furo, ao longo da peça toda (limar, lixar, se necessário).

**NOTA:** Como mostrado na figura existe uma distancia ligeiramente maior do furo de uma das extremidades da peça W-1013G-L&R – “Angle Brackets” (cantoneiras do suporte), do que na outra extremidade. Quando orientar as peças em Passos posteriores, o furo com a maior distância da borda é colocado na parte de baixo e a flange com esse furo se fixa na longarina.

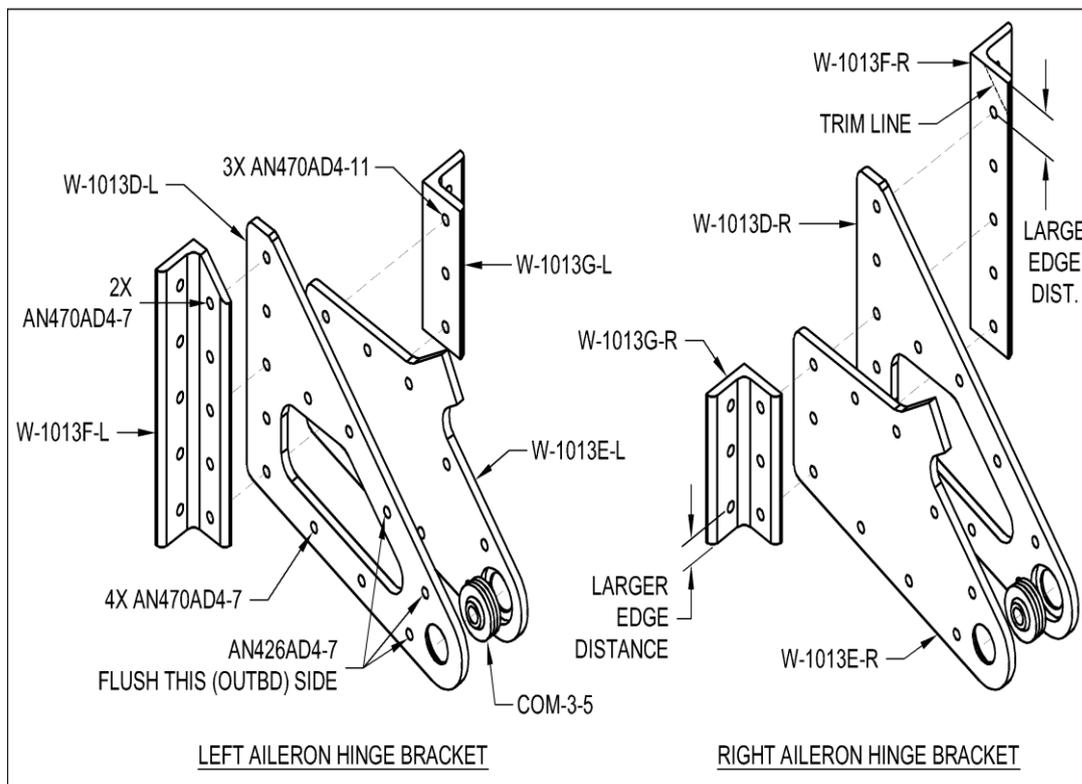
**FIGURA 13:** “AILERON HINGE BRACKETS”

**Passo 21 (RV-10 & RV-14, somente):** Se for necessário, pode se endireitar W-1013D & E – “Aileron Hinge Side Brackets” ( ver Figura 13), tanto quanto possível, fixando as peças em uma morça de bancada e aplicando firme pressão com as mãos. Olhar ao longo das bordas para verificar a linearidade e reajustar, conforme necessário.

**Passo 23 (RV-10 & RV-14, somente):** “Clecar juntas todas as peças mostradas na Figura 13, para os hinge brackets dos ailerons esquerdo e direito (com os rolamentos COM-3-5 no lugar). Tenha certeza de orientar a peça W-1013F “Aileron Angle Brackets”, no sentido de colocar o furo com a distancia maior da borda no topo e como observado anteriormente, orientar a peça W-1013G “Aileron Angle Brackets”, no sentido de colocar o furo com a distancia maior da borda na parte inferior.

**Passo 25 (RV-10&RV-14):** Proteger com prime todas as peças, em seguida “clecar” todas as peças “Left and Right Aileron Hinge Brackets” juntas de volta e rebita-las, como indicado na Figura 13. Definir os rebites de modo aleatório, para evitar empenos.

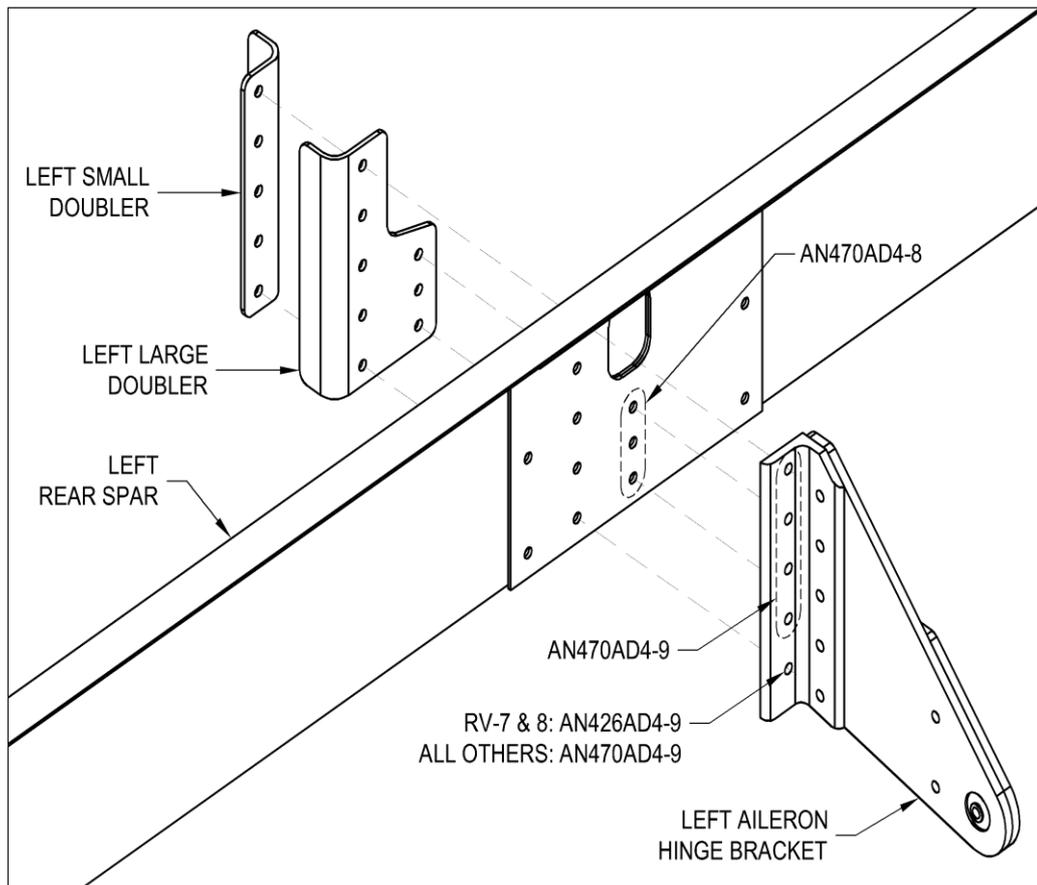
**FIGURA 14:** AILERON HINGE BRACKETS RIVETS

**Passo 26:** “Clecar”, em seguida rebitar os doublers e os “Aileron Hinge Brackets” ao Bordo de Fuga com os rebites indicados na Figura 14. Fazer o furo final com broca #30 em qualquer furo em que o rebite não possa ser inserido. Notar que para o RV-7&RV-8, o furo inferior na “outboard angle bracket” usa um rebite “flush”.

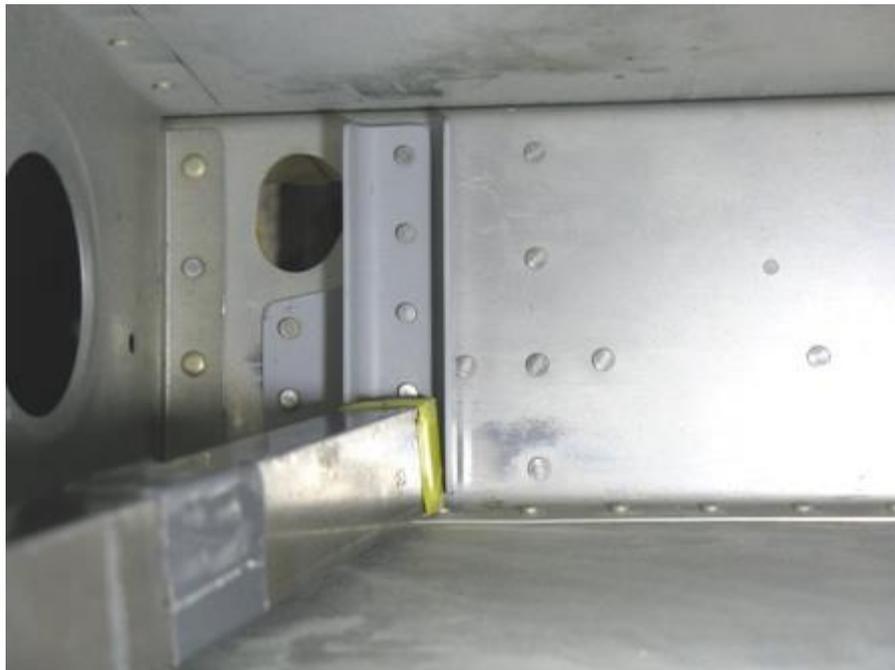
**FIGURA 15:** BULCKING BAR

A barra especial “Bucking Bar” (ver Figura 15) recomendada para RV-10&RV-14 para rebitação de profundo poderá ajudar, de houver uma disponível ou puder ser emprestada. Por outro lado, também pode ser usada uma barra de aço com aproximadamente 0,750” (19,1 m/m) X 1” (25 m/m X 12” (304,8 m/m), com extremidade polida.

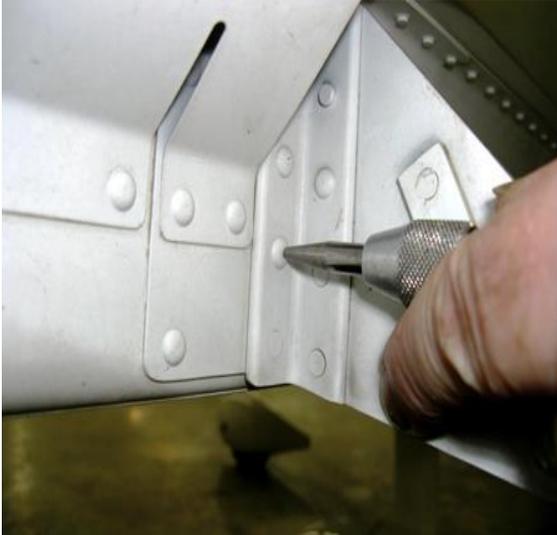
1. Puncionar cada cabeça de rebite.

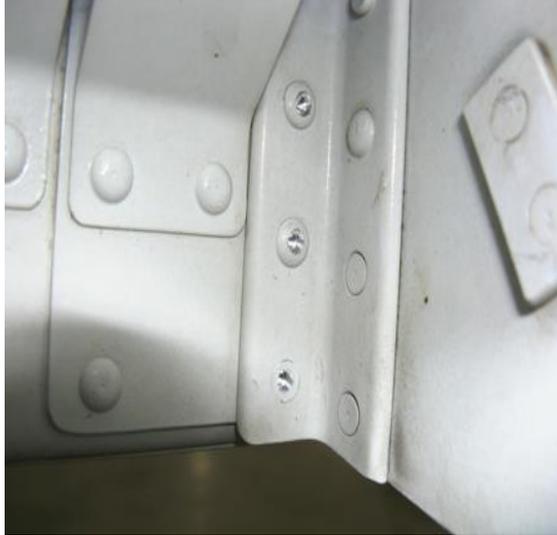
2. Broca #30 para a profundidade da cabeça do rebite. Broca #40 para a profundidade da Cantoneira suporte da dobradiça.

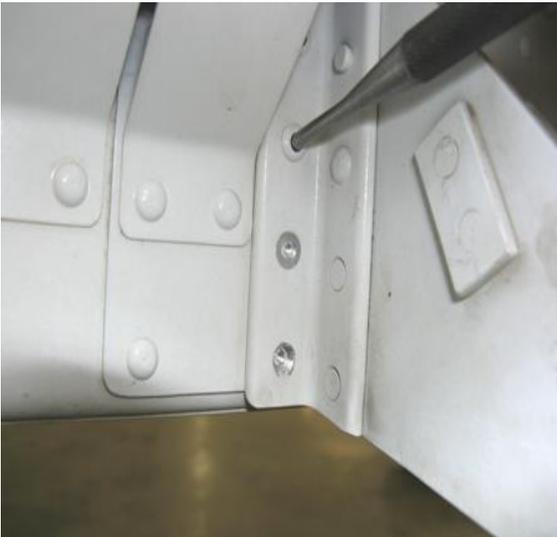
3. Retire as cabeças dos rebites utilizando um pino de punção de 1/8" ou a extremidade traseira da broca #30.

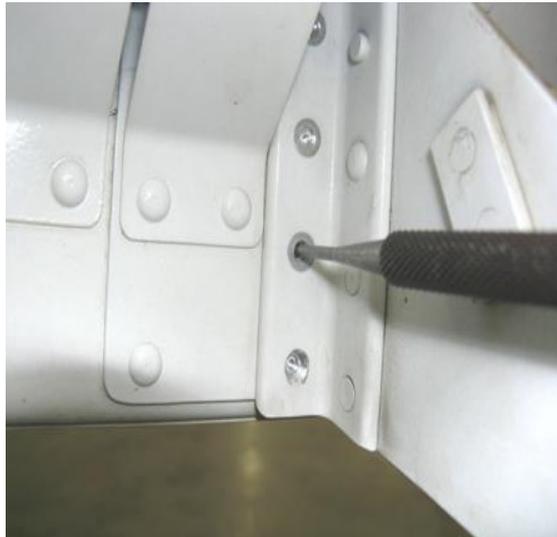
4. Expulsar os rebites com um puncionador de 3/32", enquanto escora o lado oposto da longarina com uma pesada "bucking bar" perto do rebite.
