# BOLETIM DE SERVIÇO

SB-002/23 Rev. 03

Inspeção a área de fixação da dobradiça do profundor

- Assunto:** Trincas na longarina traseira do estabilizador horizontal nos suportes da dobradiça do profundor externo
- Modelos Afetados:** RV-3, RV-4, RV-6/6A, RV-9/9A, RV-10, RV-14/14A  
Kits de Empenagens RV-7/7A e RV-8/8A enviados antes de novembro 2022

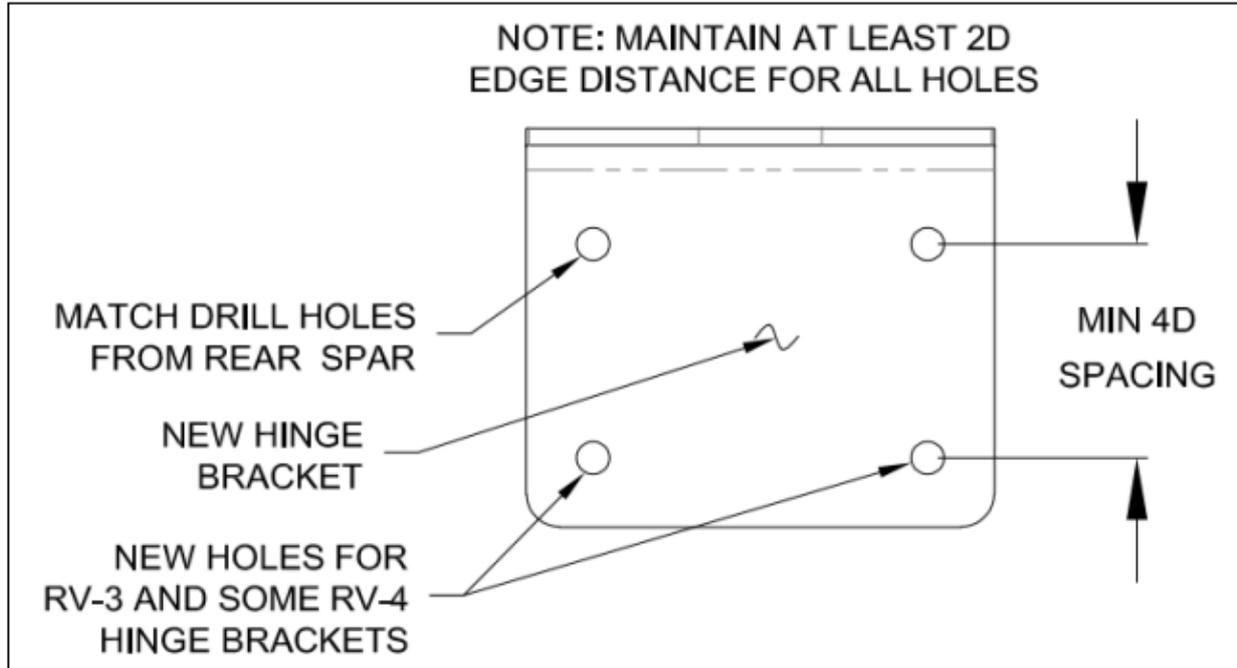
**Figura 8 - Locais de Rebitagem do Suporte da Dobradiça para Kits não Pré-Perfurados**

**NOTA:** Os suportes originais das dobradiças RV-3 e alguns suportes das dobradiças RV-4 tinham apenas dois orifícios comuns à longarina traseira e eram fabricados a partir de perfil de alumínio. Os novos suportes das dobradiças têm quatro orifícios em cada suporte comuns à longarina traseira e devem ser fabricados a partir de aço 4130 Condition N. Os orifícios originais dos suportes das dobradiças devem ser correspondidos nos novos suportes das dobradiças, enquanto os dois orifícios adicionais em cada suporte das dobradiças precisarão ser localizados conforme indicado abaixo.
