BOLETIM DE SERVIÇO

SB002/18

ASSUNTO: Trinca na longarina do estabilizador vertical
(Subject)

Editor:	Flyer Indústria Aeronáutica Ltda.
Limite de aplicação:	Quando aplicar? Nas próximas 4 horas
Assunto:	Inspeção da longarina e batente do leme no estabilizador vertical.
Partes afetadas:	Todos os modelos de RV

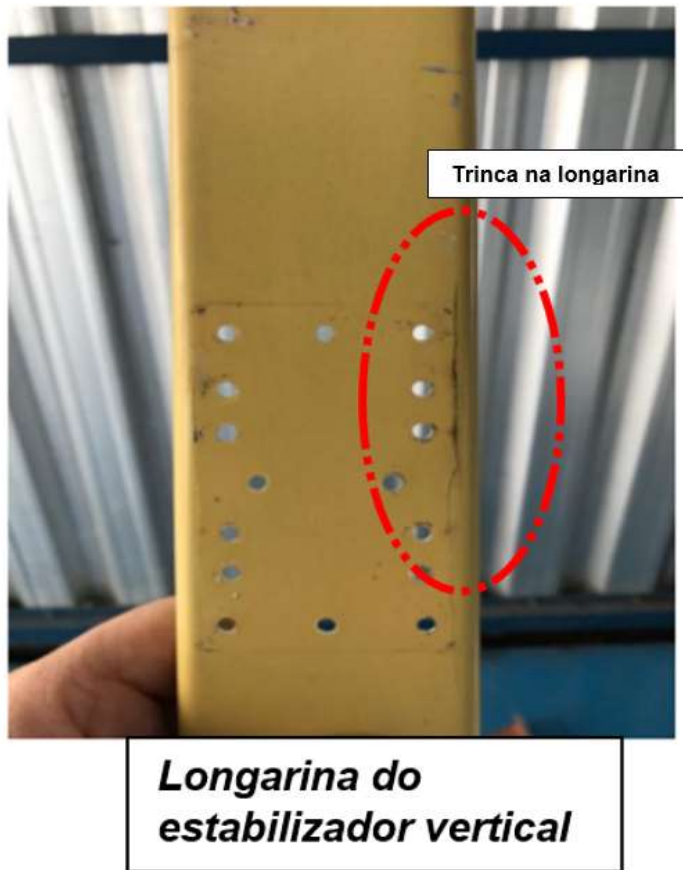
Houveram 3(três) relatos de clientes proprietários de aeronave RV, sobre trincas na longarina e/ou no batente do leme e cisalhamento de seus rebites de fixação. Após análise criteriosa ficou constatado que as causas prováveis foram batidas sucessivas do leme em seu batente, ocasionadas pelo não travamento do mesmo, após o estacionamento da aeronave.

- 1- Remover o leme para verificação visual dos pontos de fixação do leme (conforme figura 1).
- 2- Verificar se há trinca na longarina do leme (conforme figura 2).
- 3- Entrar em contato como o fabricante e/ou representante autorizado, para solicitar orientação sobre a troca da peça afetada.
